Relazione tecnico – scientifica di Valutazione del Rischio Biologico da batterio *Legionella*

associato all'impianto idro-sanitario in complesso edilizio ad uso abitativo sito in
via Dante 15-17, Laives (BZ) - cod. edificio: **A7RA7R**

Committente: Ente proprietario **IPES – WOBI** (Istituto per l'edilizia sociale della Provincia Autonoma di Bolzano – Institut für den sozialen Wohnbau des Landes Südtirol)

Edizione seconda del 06/03/2020 - rinnovo della prima Edizione (febbraio 2012)

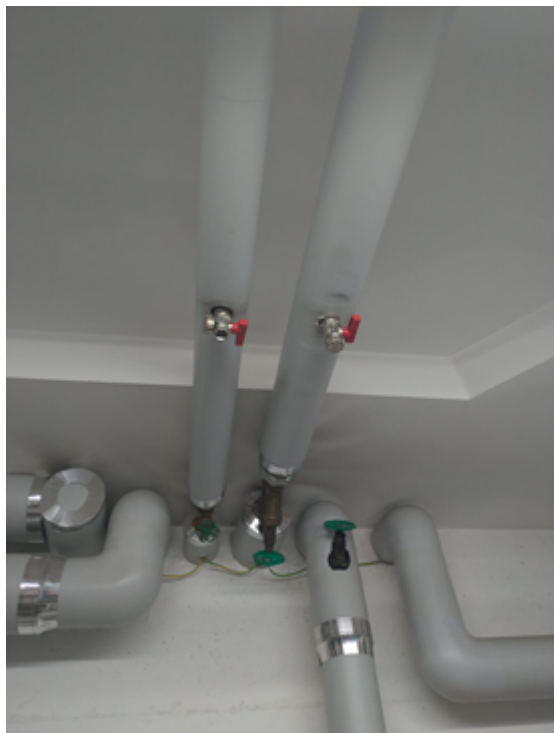
Fig. 1 – condotti di mandata e ricircolo acqua calda sanitaria, con le prese utilizzate per il prelievo dei campioni

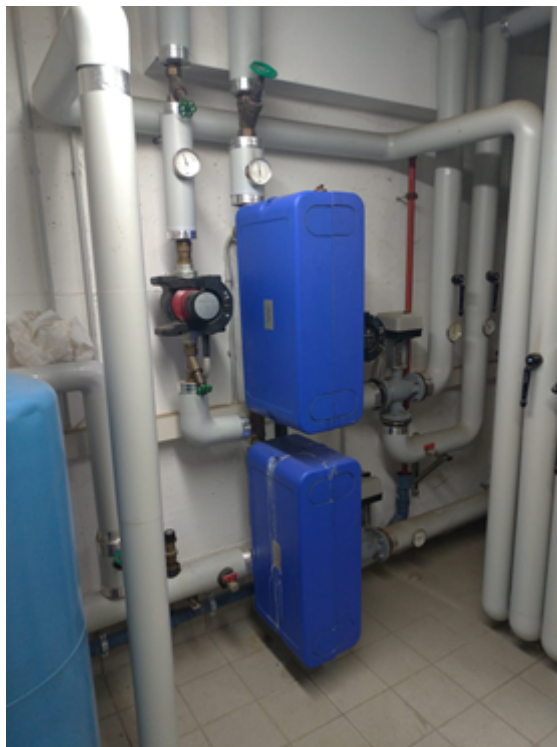
Fig. 2 – scambiatori di calore

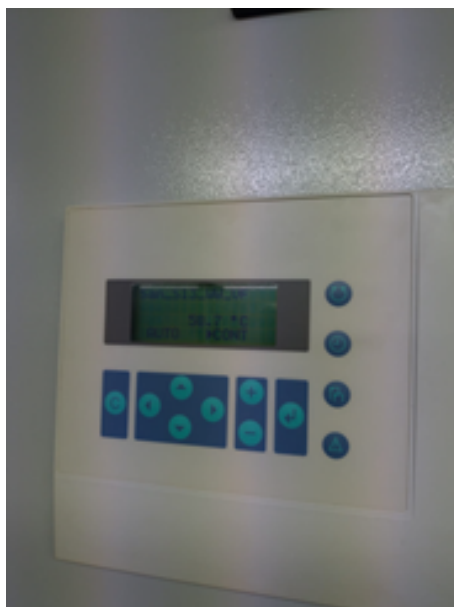
Fig. 3 – centralina di controllo parametri impianto e programmazione cicli *shock* termico
