Relazione tecnico – scientifica di Valutazione del Rischio Biologico da batterio *Legionella*

associato all'impianto idro-sanitario in complesso edilizio ad uso abitativo sito in
via Cagliari 15 – 17 / via Genova 40 - 42, Bolzano (BZ) - cod. edifici: **AJXAJX + AJZAJZ**

Committente: Ente proprietario **IPES – WOBI** (Istituto per l'edilizia sociale della Provincia Autonoma di Bolzano – Institut für den sozialen Wohnbau des Landes Südtirol)

Edizione seconda del 26/03/2020 - rinnovo della prima Edizione (febbraio 2012)

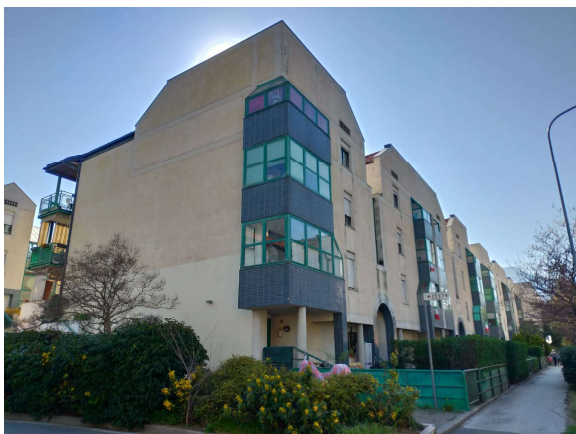
Fig. 1 - veduta esterna complesso edifici, lato strada

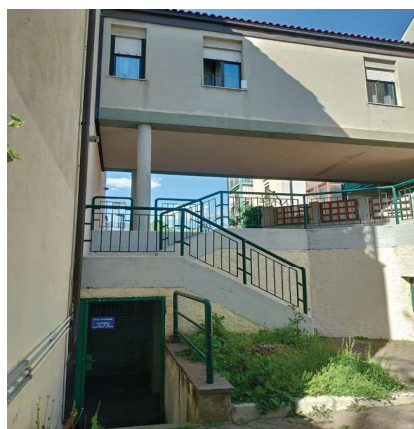
Fig. 2 – accesso sottostazione 2AB

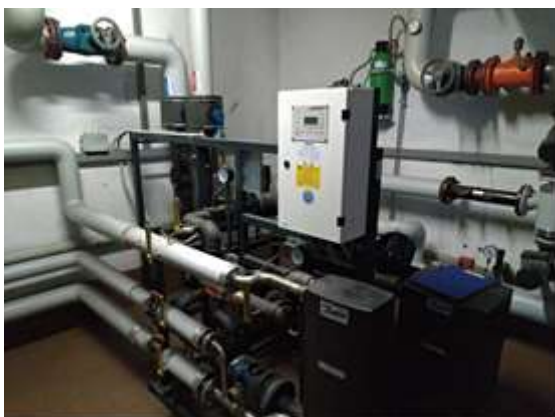
Fig. 3 - sottostazione 2AB: sistema scambiatori di calore per produzione acqua calda

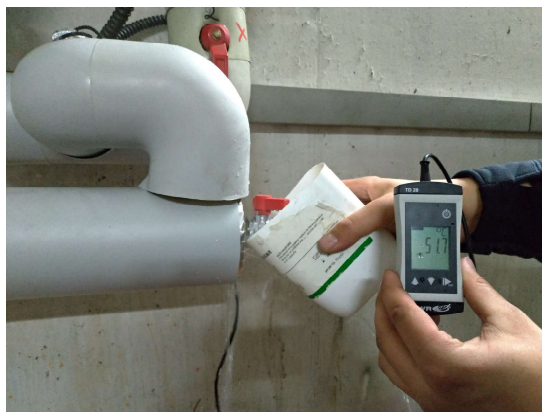
CAMPIONE: luogo / punto / modalità di prelievo:	TEMPERATURA °C	RISULTATO RICERCA LEGIONELLA PNEUMOPHILA
Sottostazione 2AB: acqua fredda in ingresso	11,0	non rilevata
Sottostazione 2AB: acqua calda mandata (presa su tubo)	58,9	non rilevata
Sottostazione 2AB: acqua calda ricircolo (presa su tubo)	53,4	non rilevata
Alloggio civ 9 int. 6, 2° piano (collegato a sottostaz. 2AB): acqua calda doccia all'apertura (campione rappresentativo di punto d'uso a rischio diffusione aerosol)	/	non rilevata
Alloggio civ 9 int. 6, 2° piano (collegato a sottostaz. 2AB): acqua calda lavabo dopo scorrimento	53,0	/

Fig 4 - sottostazione 2AB: rilevazione temperatura ricircolo acqua calda
