Relazione tecnico – scientifica di Valutazione del Rischio Biologico da batterio *Legionella*

associato all'impianto idro-sanitario in complesso edilizio ad uso abitativo sito in
via S.Vito 4, Cornedo all'Isarco (BZ) - cod. edificio: **A3LA3L**

Committente: Ente proprietario **IPES – WOBI** (Istituto per l'edilizia sociale della Provincia Autonoma di Bolzano – Institut für den sozialen Wohnbau des Landes Südtirol)

Edizione seconda del 04/06/2020 - rinnovo della prima Edizione (febbraio 2012)

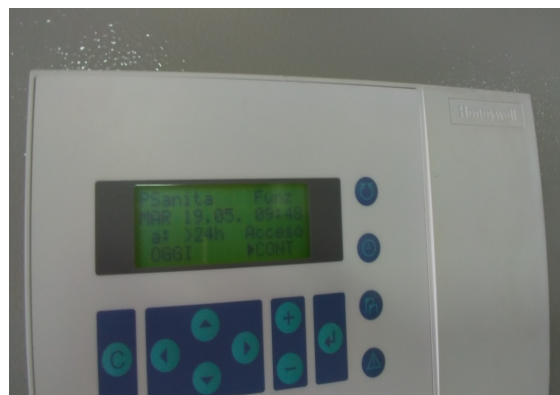
Fig. 2 - centralina di controllo impianto

Non risulta essere attivo un programma di shock termico cadenzato (da verificare la possibilità di poterlo impostare tramite centralina di controllo attualmente presente).

La situazione osservata, per quanto di diretta responsabilità in capo all'Ente proprietario, non necessita attualmente di particolari interventi; si raccomanda, come in generale, un'adeguata e regolare sorveglianza sui parametri funzionali (mantenimento delle temperature, regolarità della circolazione in tutte le parti della rete distributiva), intervenendo tempestivamente per il ripristino delle condizioni standard in caso di anomalie. Un ulteriore elemento di sicurezza (per quanto la temperatura di esercizio rilevata sia più che adeguata), sarebbe rappresentato da un programma di shock termici cadenzati, che potrebbe essere attivato se la centralina di controllo attualmente presente supportasse tale funzionalità.

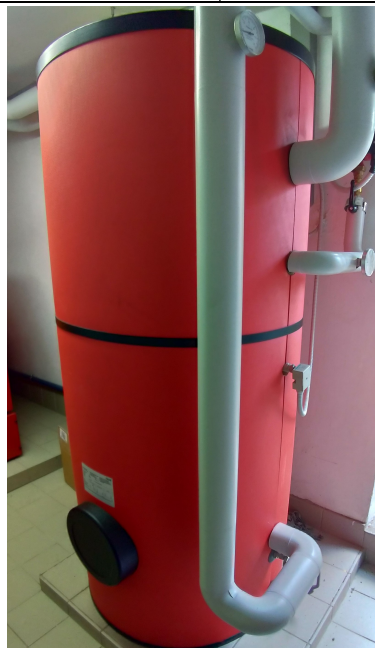
Fig. 3 - boiler da 500 L
accumulo acqua calda sanitaria

Presenza di boiler / serbatoi centralizzati di raccolta dell' acqua calda sanitaria <i>Rischio associato: possibile formazione di biofilm e colonizzazione da legionella in zone del serbatoio caratterizzate da scarso ricambio d'acqua e/o temperature <50°C, anche a causa di stratificazioni per gradienti di temperatura; possibile formazione di incrostazioni calcaree sulle superfici interne e accumulo di sedimenti sul fondo che favoriscono adesione di biofilm</i>	E' presente un serbatoio di accumulo dell'acqua calda da 500 litri (dimensionamento apparentemente non eccessivi e adeguato a garantire un corretto ricambio in base al consumo dell'utenza). Il serbatoio è collegato allo scambiatore di calore esterno con un circuito dedicato: questo dovrebbe favorire il rimescolamento dell'acqua e l'uniformità di temperatura nel serbatoio.	R modesto

<p>Forme di controllo: mantenimento della temperatura di stoccaggio >50°C in tutte le zone del serbatoio; disincrostazione e sanificazione periodica; spurghi regolari dalla valvola di fondo).</p> <p>in caso di ristrutturazione impiantistica valutare l'eliminazione di boiler / serbatoi di accumulo diretto a favore di sistemi di produzione acqua calda istantanei (ev. con trasformazione dei serbatoi in buffer di calore contenenti acqua tecnica)</p>		
<p>L'impianto di distribuzione acqua calda è a ricircolo?</p> <p>Rischio associato: l'assenza di ricircolo, o suo irregolare funzionamento, determina nelle tubazioni della rete distributiva condizioni intermittenti di acqua ferma e con temperature che possono scendere sotto la soglia dei 50°C durante gli intervalli in assenza di prelievo ai terminali</p>	<p>SI: la circolazione è sempre attiva nelle 24 ore; il circuito di distribuzione dell'acqua calda raggiunge la prossimità di tutti gli alloggi, che sono ad esso singolarmente allacciati. Le utenze dei singoli alloggi sono alimentate tramite derivazioni di non eccessiva lunghezza.</p>	S

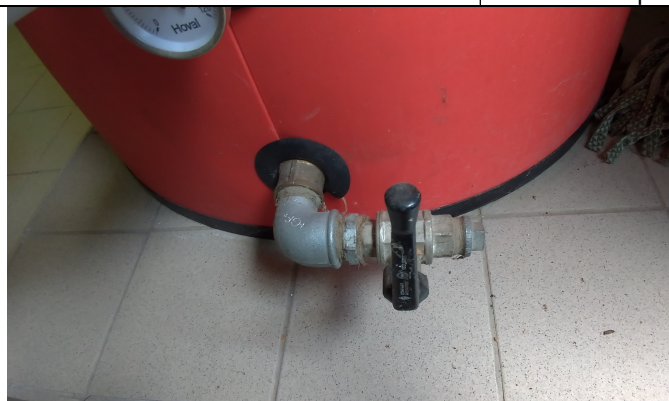
Fig. 5 - particolare scarico di fondo boiler

La produzione di acqua calda sanitaria è centralizzata, con unica centrale termica. E' presente un boiler di accumulo diretto dell'acqua calda sanitaria, della capacità di 500 litri, dotato di scarico di fondo valvolato, attualmente tappato (v. Fig. 5); l'acqua sanitaria viene riscaldata da uno scambiatore esterno (temperatura impostata: 60° in uscita) collegato al boiler mediante un circuito secondario dedicato, la cui circolazione viene attivata tramite sensore in base alla temperatura dell'acqua stoccata; lo scambiatore è a sua volta collegato con circuito primario all'unità termica (caldaia a metano).

Sarebbe altresì utile utilizzare lo scarico di fondo già presente, attualmente tappato (Fig. 5), per operare periodici spurghi del boiler, allo scopo di allontanare i sedimenti depositati.
