## Relazione tecnico – scientifica di Valutazione del Rischio Biologico da batterio *Legionella*

associato all'impianto idro-sanitario in complesso edilizio ad uso abitativo sito in  
**via Dalmazia 60 - 60a - 62, Bolzano (BZ)** - cod. edificio: **AGQAGQ**

**Committente:** Ente proprietario **IPES – WOBI** (Istituto per l'edilizia sociale della Provincia Autonoma di Bolzano – Institut für den sozialen Wohnbau des Landes Südtirol)

**Edizione seconda del 30/03/2020** - rinnovo della prima Edizione (febbraio 2012)

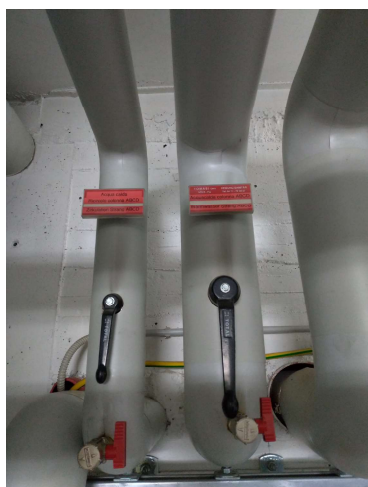
**Fig. 3** – locale centrale termica: condotti mandata e ricircolo acqua calda colonne ABCD

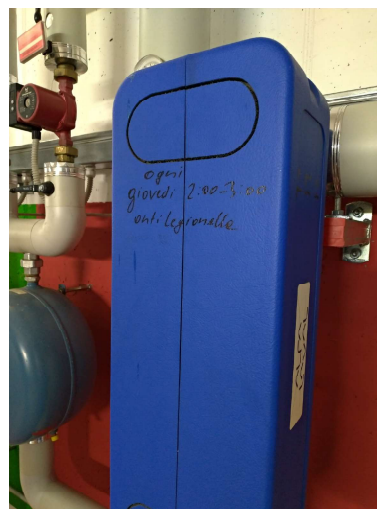
**Fig. 4** – locale centrale termica: scambiatore produzione acqua calda sanitaria
