Relazione tecnico – scientifica di Valutazione del Rischio Biologico da batterio *Legionella*

associato all'impianto idro-sanitario in complesso edilizio ad uso abitativo sito in
viale Europa 35 - 41, Bolzano (BZ) – cod. edificio: AJJAJJ

Committente: Ente proprietario IPES – WOBI (Istituto per l'edilizia sociale della Provincia Autonoma di Bolzano – Institut für den sozialen Wohnbau des Landes Südtirol)

Edizione seconda del 03/04/2020 - rinnovo della prima Edizione (febbraio 2012)

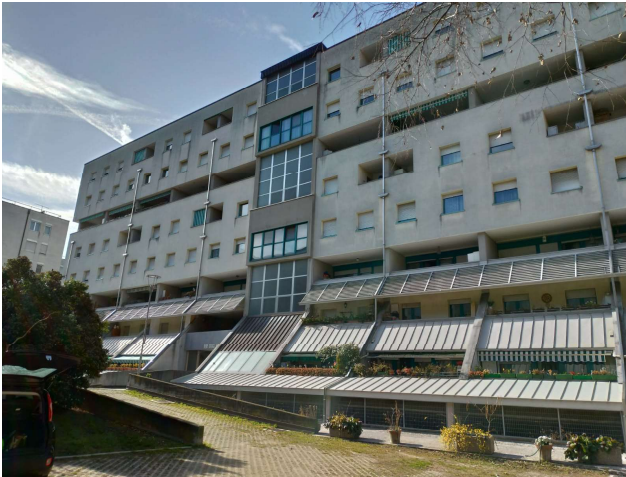
Fig. 1 - veduta esterna edificio W

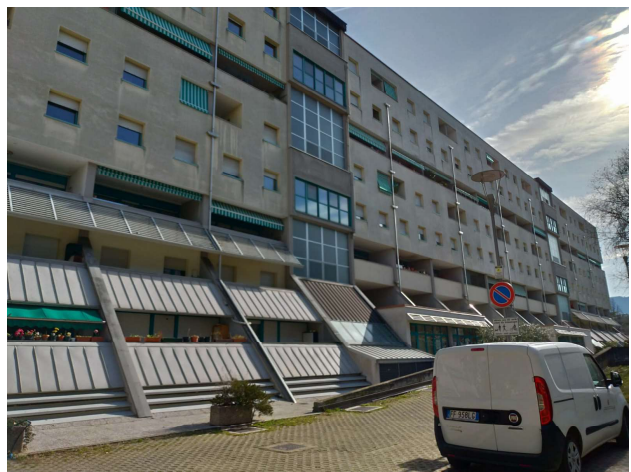
Fig. 2 – veduta esterna edificio E

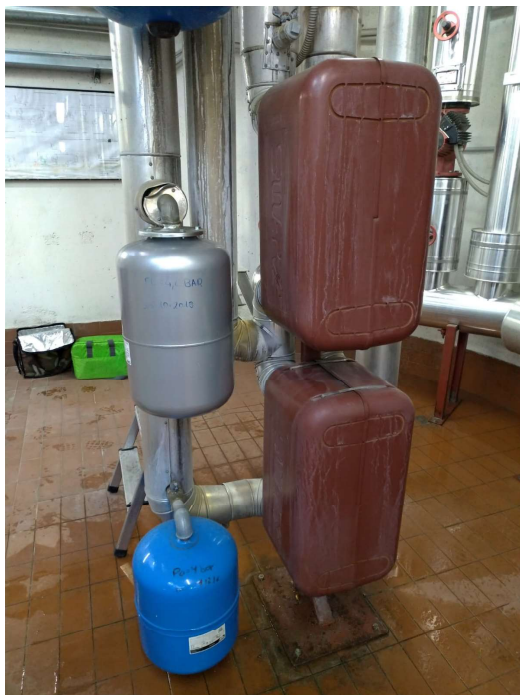
Fig. 3 – sottostazione W: batteria scambiatori produzione acqua calda sanitaria

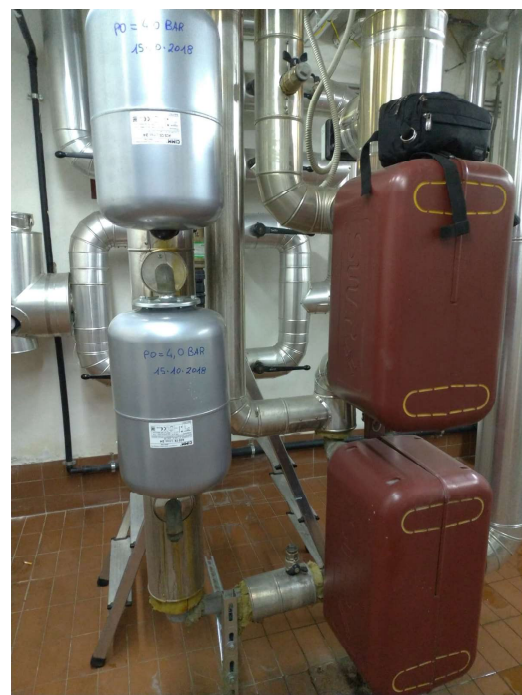
Fig 4 - sottostazione E: batteria scambiatori produzione acqua calda sanitaria
