Relazione tecnico – scientifica di Valutazione del Rischio Biologico da batterio *Legionella*

associato all'impianto idro-sanitario in complesso edilizio ad uso abitativo sito in
via Sonnleiten 11-13, Rio di Pusteria (BZ) - cod. edificio: **BI8BI8**

Committente: Ente proprietario **IPES – WOBI** (Istituto per l'edilizia sociale della Provincia Autonoma di Bolzano – Institut für den sozialen Wohnbau des Landes Südtirol)

Edizione seconda del 20/05/2020 - rinnovo della prima Edizione (febbraio 2012)

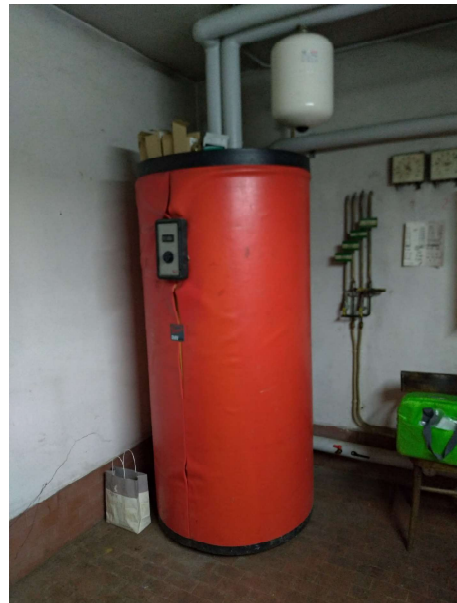
d'uso?		
<p>Presenza di boiler / serbatoi centralizzati di raccolta dell'acqua calda sanitaria</p> <p>Rischio associato: possibile formazione di biofilm e colonizzazione da legionella in zone del serbatoio caratterizzate da scarso ricambio d'acqua e/o temperature <50°C, anche a causa di stratificazioni per gradienti di temperatura; possibile formazione di incrostazioni calcaree sulle superfici interne e accumulo di sedimenti sul fondo che favoriscono adesione di biofilm</p> <p>Forme di controllo: mantenimento della temperatura di stoccaggio >50°C in tutte le zone del serbatoio; disincretizzazione e sanificazione periodica; spurghi regolari dalla valvola di fondo).</p> <p>in caso di ristrutturazione impiantistica valutare l'eliminazione di boiler / serbatoi di accumulo diretto a favore di sistemi di produzione acqua calda istantanei (con eventuale trasformazione dei serbatoi in buffer di calore contenenti acqua tecnica)</p>	<p>E' presente un serbatoio di accumulo dell'acqua calda da 750 litri (dimensionamento apparentemente non eccessivo per garantire un adeguato ricambio in base al consumo dell'utenza). All'interno del serbatoio è collocato lo scambiatore (serpentina) di riscaldamento collegato mediante circuito primario alla caldaia.</p> <p>Non è presente / visibile uno scarico di fondo.</p>	R modesto

Fig. 2 – serbatoio accumulo acqua calda sanitaria con scambiatore interno

Nel frattempo sarebbe comunque consigliabile, nella gestione routinaria, procedere a periodici spurghi del serbatoio di accumulo dallo scarico di fondo, se presente (attualmente non visibile sotto la camicia isolante).

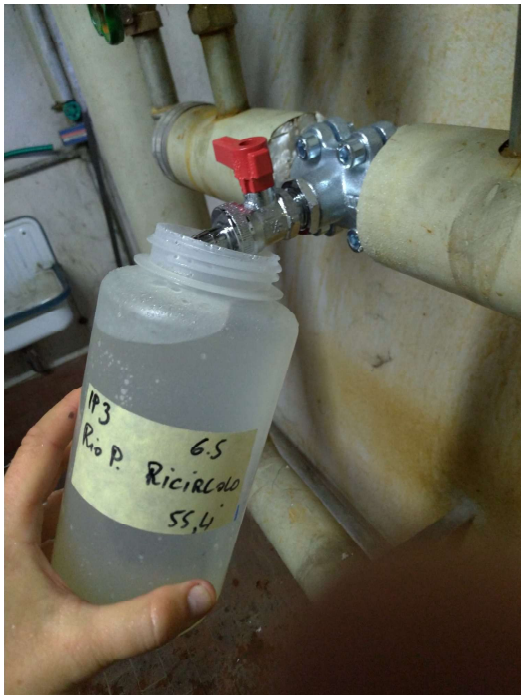
Fig. 3 – prelievo del campione da presa su condotto ricircolo acqua calda sanitaria

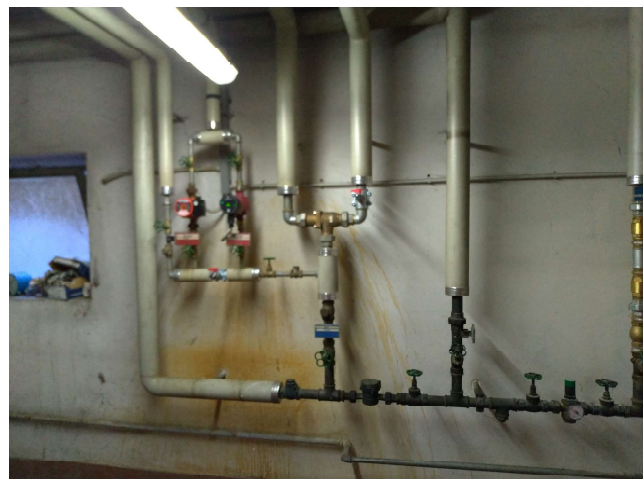
<p>Materiale delle tubazioni / componentistica: vi sono tratti di in ferro / ferro zincato? sono presenti materiali che possono favorire l'adesione di biofilm? (es. stoppa a livello dei raccordi, guarnizioni e membrane in gomma / gomma sintetica)</p> <p>Rischio associato: tra i materiali delle tubazioni, in particolare il ferro zincato, rispetto ad altri (inox, rame, polimeri rigidi) è nel tempo più soggetto a corrosioni della superficie che possono facilitare l'adesione di biofilm; inoltre gli ioni di ferro rilasciati in soluzione favoriscono la proliferazione di Legionella.</p>	<p>SI: La rete distributiva risulta essere in ferro zincato con raccordi sigillati con stoppa, come in uso all'epoca della costruzione dell'edificio.</p>	R modesto

Fig 4 - tubazioni a vista nella centrale termica
