## Geologischer Bericht

### PRÜFUNG DER HYDROGEOLOGISCHEN GEFAHR UND KOMPATIBILITÄT ZUR EINTRAGUNG IN DEN BAULEITPLAN DER GEMEINDE

PROJEKT	EINTRAGUNG DES RADWEGES ABSCHNITT: GÖFLAN – HOLZBRUGG IN DEN BAULEITPLAN DER MARKTGEMEINDE SCHLANDERS
AUFTRAGGEBER	MARKTGEMEINDE SCHLANDERS
DATUM	November 2013

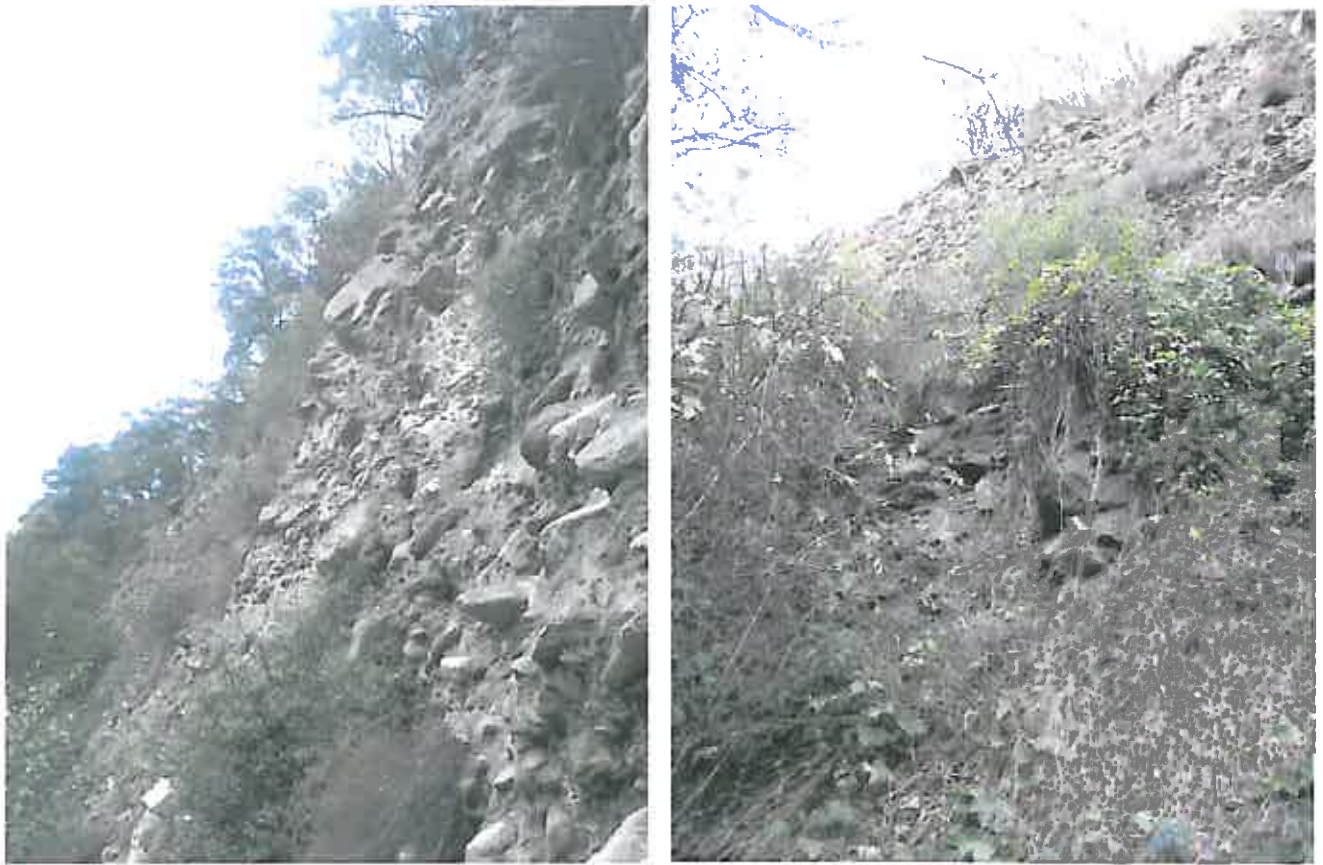
Abb. 1: Steil bis vertikal böschende Murschuttablagerungen

Der innere Aufbau und die Korngrößenzusammensetzung der Murschuttablagerungen variiert in Abhängigkeit von den einzelnen Murgangereignissen. Im Untersuchungsgebiet handelt es sich um ein konsolidiertes, matrixgestütztes und schwach schluffiges Sand-Kiesgemisch mit Steinen und Blöcken, welches im Liegenden entlang einer Verzahnung mit den Murschuttablagerungen vom südlich einfließenden Tafratzerbach (A.330) blockiger wird. Die maximal angetroffene Blockgröße kann mit  $2,00 \text{ m}^3$  angegeben werden.

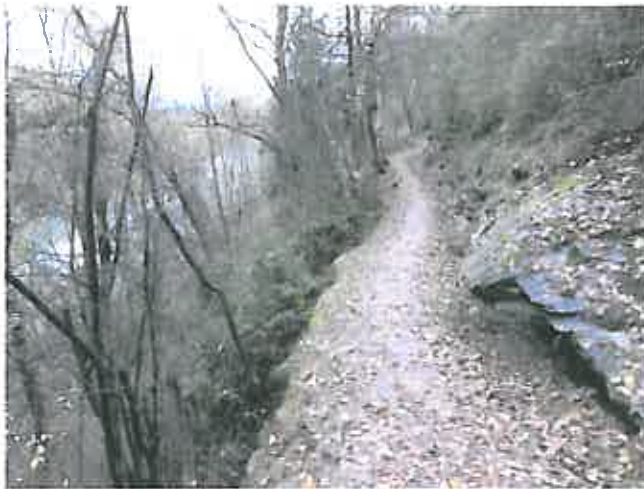
Abb. 2: Steig bergseitig vom geplanten Radweg

Die Böschung talseitig vom Gleis ist durchschnittlich zwischen 35° - 55° geneigt. Die einzige Verebnung bildet ein ca. 1,0 m breiter Steig der das Projektgebiet ca. 15 Höhenmeter über dem Talboden quert.

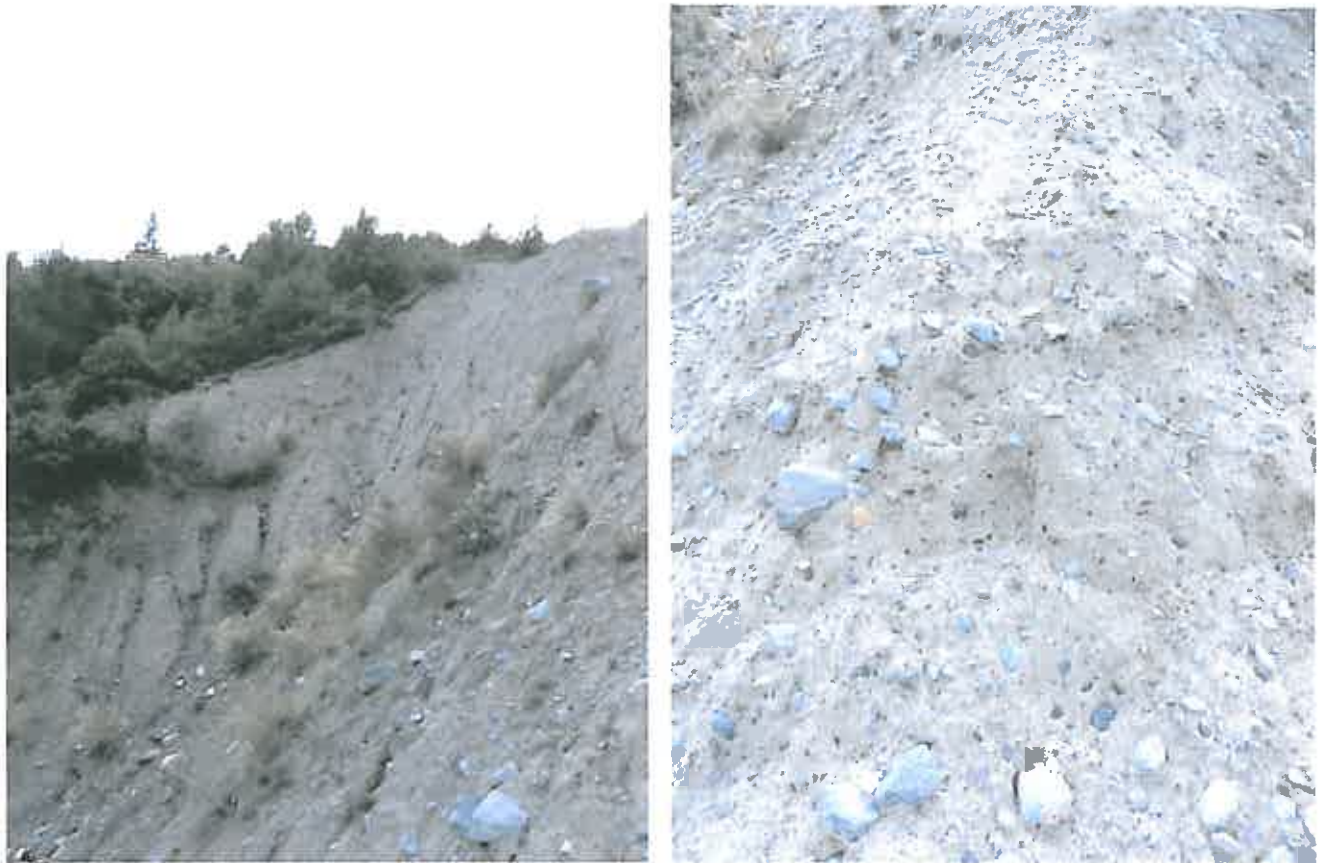
Abb. 3: Grundmoräne im vegetationslosen Erosionsgebiet, bergseitig vom Gleis

Bergseitig vom Gleis steht an den nordexponierten Hängen im Projektgebiet stark verfestigte Grundmoräne an. Anhand der Korngrößenzusammensetzung handelt es sich vordergründig um eine matrixgestützte sandig,- schluffige Ablagerung mit Kies und Blöcken. Morphologisch zeigt sich die größere Kohäsion dieser Ablagerungen in der Ausbildung konzentrierter Erosionsrinnen und Furchen.

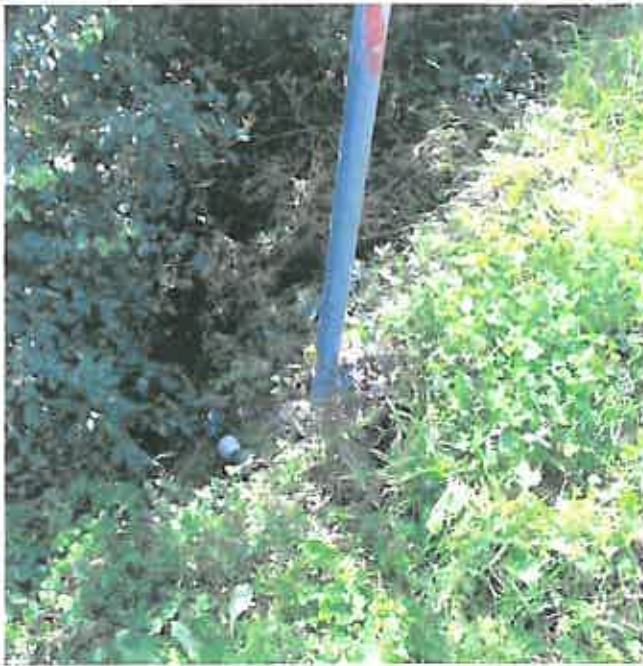
Abb. 4: Entwässerungsrohr der Beregnungsanlage

Die verfestigten Murschuttablagerungen zeigen keine natürlichen Wasseraustritte. Künstlicher oberflächlicher Wasserzufluss Steilwand kann aus den bergseitigen Apfelplantagen erfolgen, wo sich mehrere Entwässerungsrohre der Beregnungsanlage befinden.

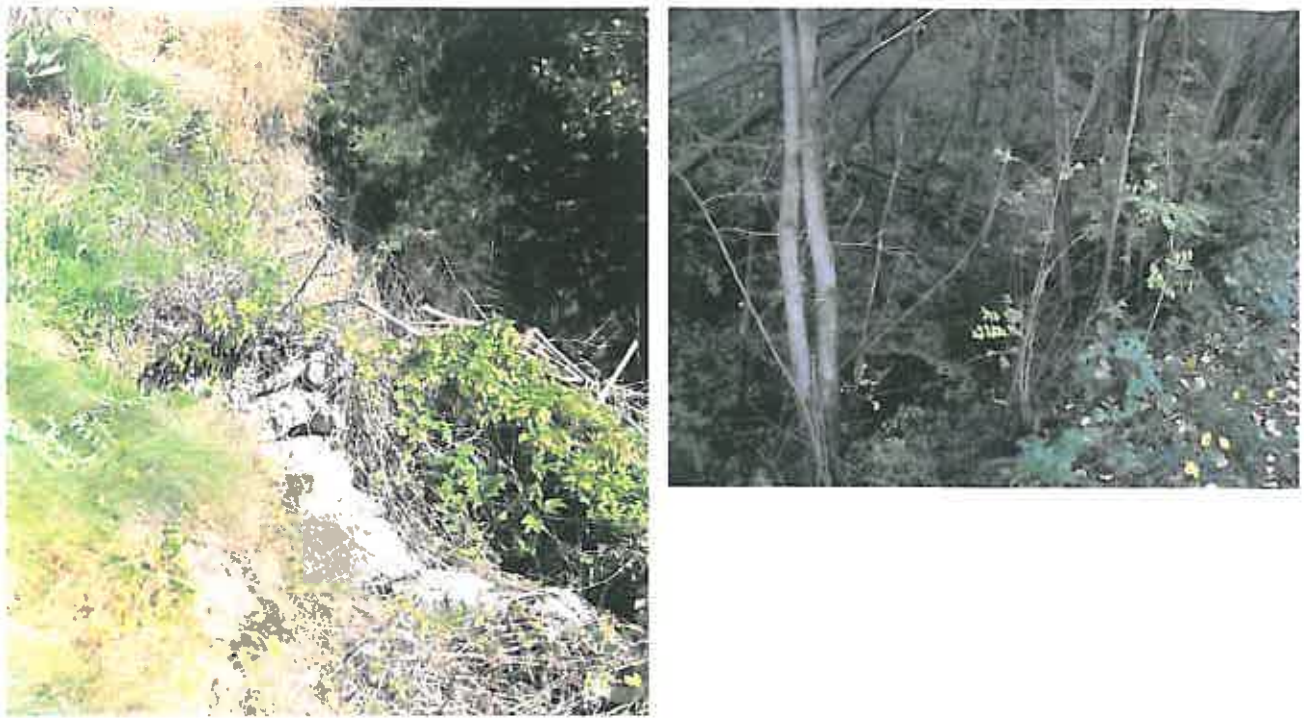
Abb. 6: links: aktive flachgründige Rutschung bergseitig der Steilwand; rechts: Graben zwischen Etschdamm und Hangfuß

Entlang der Böschungskrone, am Übergang zum Abbruch befinden sich zwei Zonen die rückschreitende Rutschungsphänomene zeigen und durch Stützmaßnahmen stabilisiert wurden (siehe Geomorphologische Karte). Am westlichen Ende vom Untersuchungsgebiet wurde eine flachgründige Rutschung und die rückschreitende Erosion durch den Einbau einer ca. 20 m lange Stützmauer aus bewehrter Erde stabilisiert. Unmittelbar östlich im angrenzenden Feld wurden Steingabbionen am Böschungsrand zum Stützen einer flachgründigen Rutschung eingebaut. Die unruhige Morphologie und Setzungserscheinungen an den Steingabbionen zeigen die aktive Bewegung und die unzureichende Wirkung der Maßnahme.

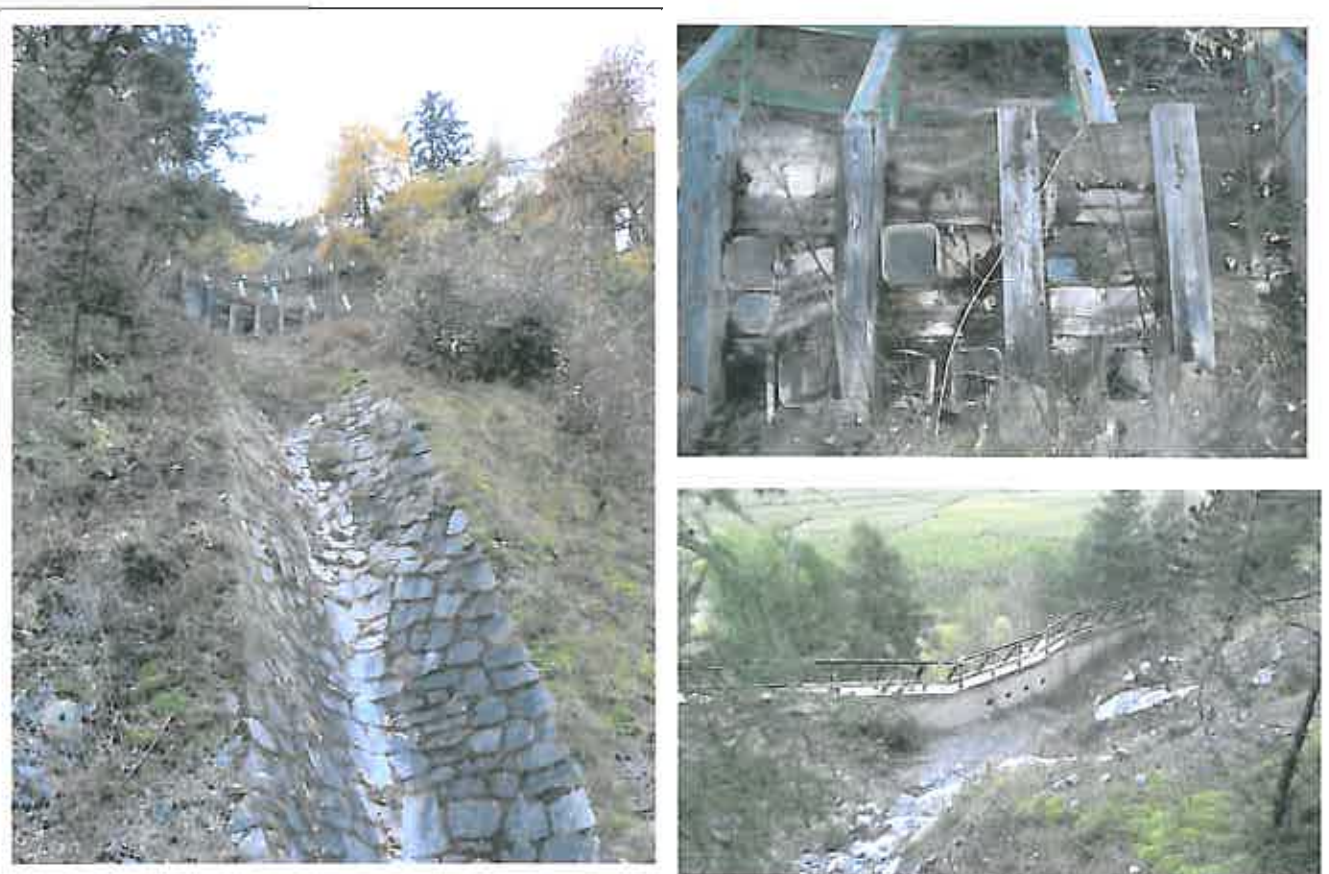
Abb. 8: links: Künette; rechts: Sperre mit Öffnungen

Das Netz verlangsamt die oberflächliche Erosion und verhindert die Bildung von oberflächlichen Rutschungen. Die Sperren halten den grobblockigen Anteil von Hangmuren auf. Das abgeleitete Wasser- Lockergesteinsgemisch (Korngröße < Steine) das durch die Öffnungen der Sperren fließt wird über die Künetten unter dem Gleiskörper in den Hangbereich bergseitig vom geplanten Radweg eingeleitet.

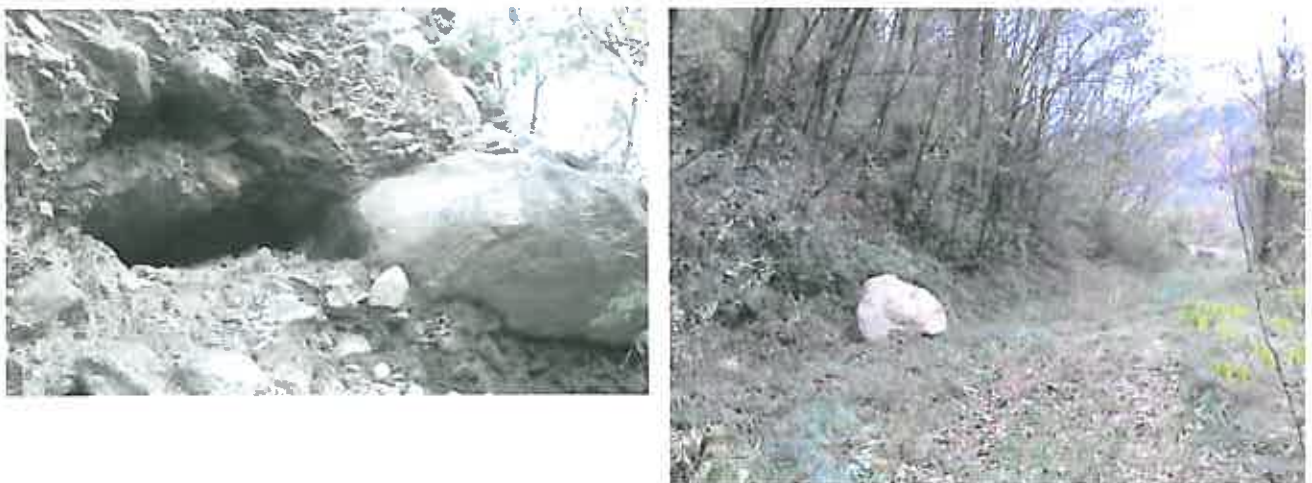
Abb. 9: links: Ausbruch eines instabilen Einzelblocks; rechts: Sturzblock erreicht den geplanten Radweg im Bereich östlich vom Graben

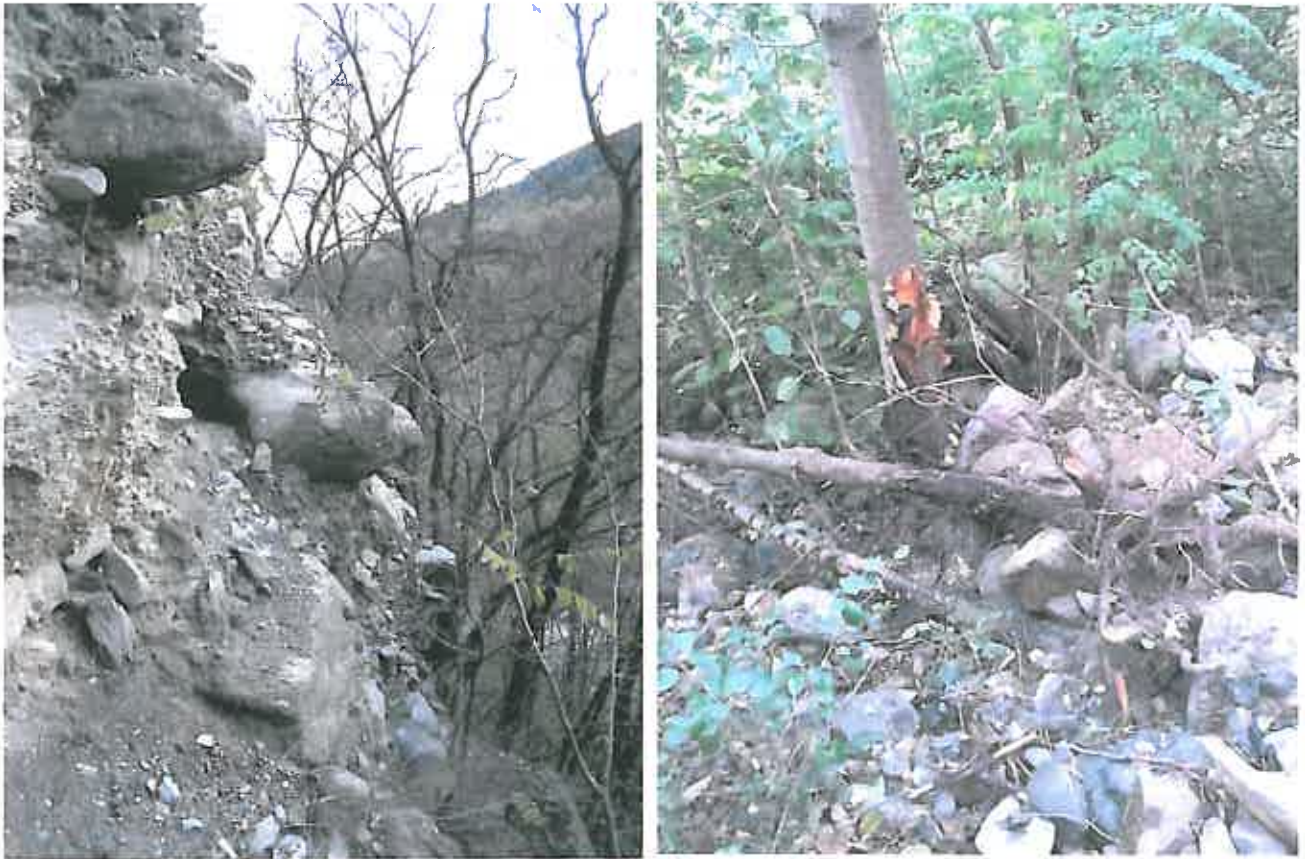
Abb. 10: links: grobblockige Verzahnung im unteren Bereich der Murschuttablagerungen mit möglichen Sturzblöcken; rechts: rezenter Sturz bergseitig vom Graben im Bereich vom geplanten Radweg

- Die größten Blöcke befinden sich in den untersten 10 m der Steilwand innerhalb der Verzahnung.
- Die Blockform ist mehrheitlich elliptisch bis plattig und bereichsweise rund. Am Hangfuß kommt es anhand der Blockgröße und der Blockform zu einer Sortierung.

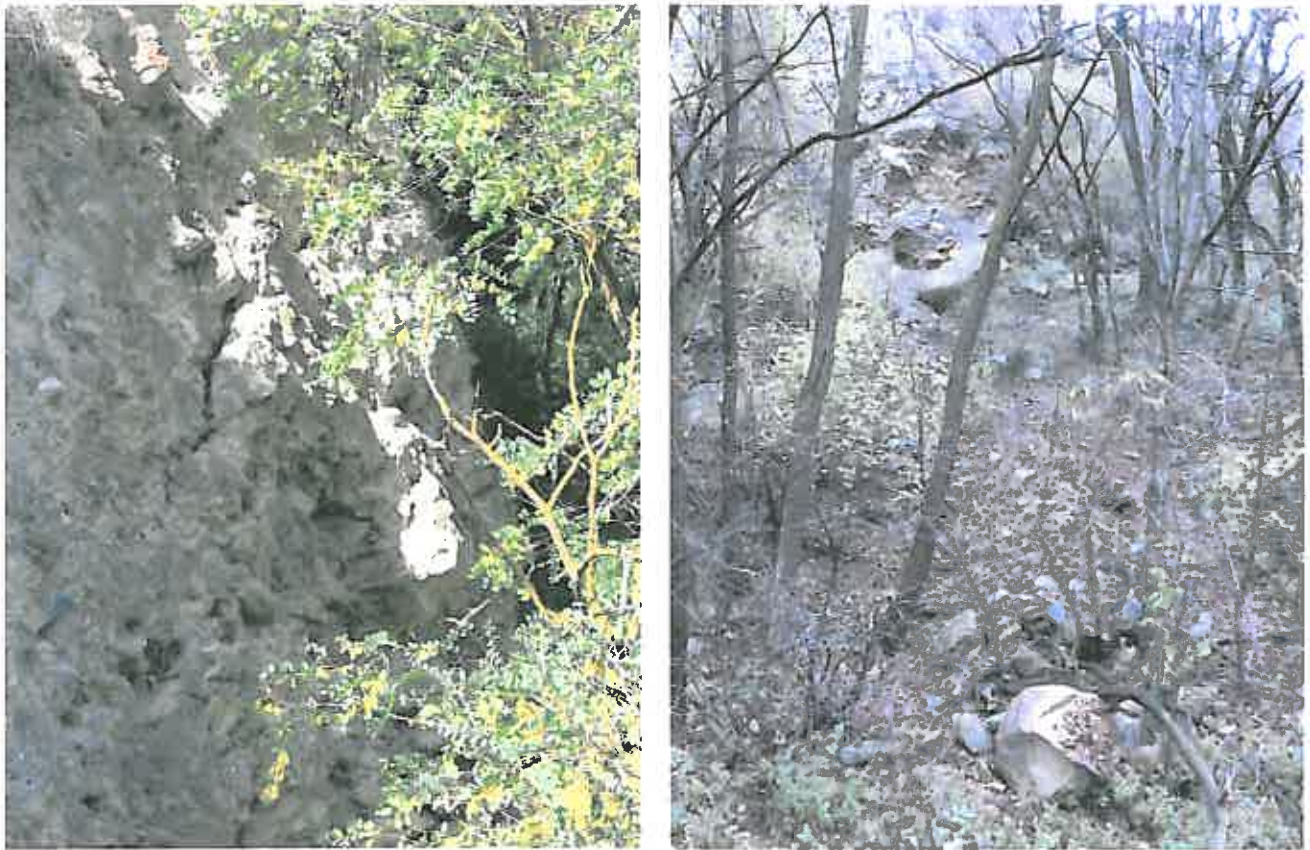
Abb. 11: links: Bruch begrenzt ca.  $4,0 \text{ m}^3$  Ausbruchvolumen aus oberen Bereich der Steilwand; rechts: rezenter Sturz

- Seltene Ausbrüche mit Volumen von 5 m<sup>3</sup> bis 20 m<sup>3</sup> ereignen sich vordergründig aus der Böschungskrone; die Auslösung erfolgt als Rutschung und die Ausbreitung (run-out) als Sturz; beim Aufprall reduziert sich das Sturzvolumen auf die Einzelblockvolumen der Sturzkomponenten.

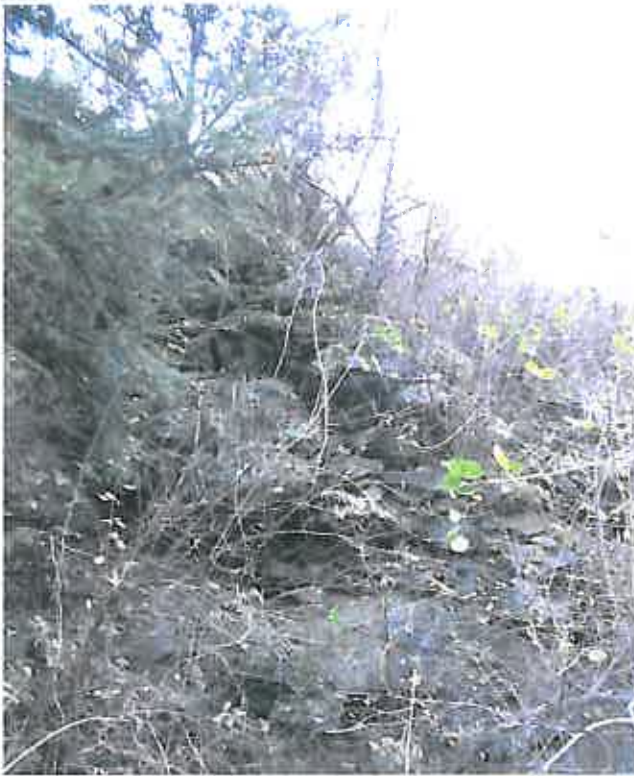
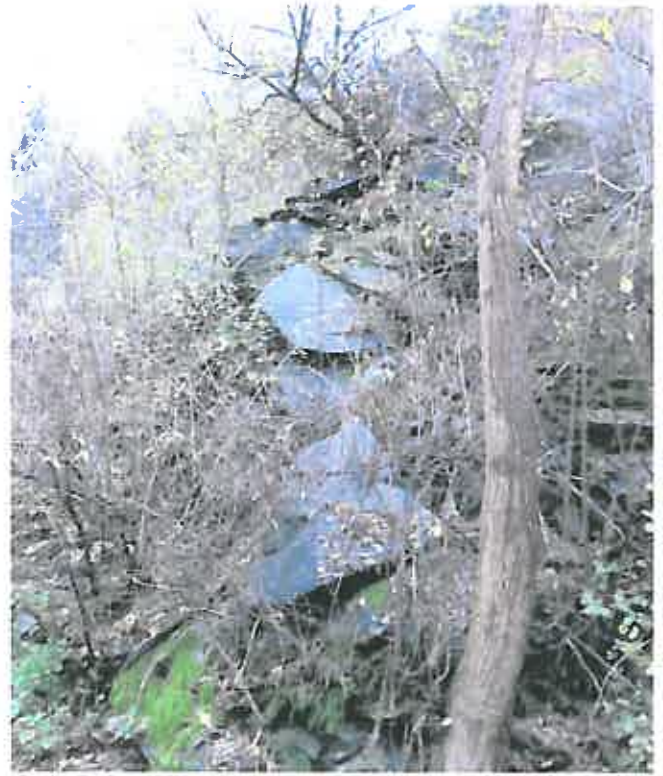
Abb. 13: Bereich 1 mit zerlegtem Glimmerschiefer; rechts: Bereich 2 mit zerlegtem Glimmerschiefer unter der Gleisböschung

Der Hangabschnitt im Bereich 1 ist durch stark zerlegten Glimmerschiefer charakterisiert. Die geringe Verbandsfestigkeit der anstehenden Festgesteine ist auf Entspannungsvorgänge zurückzuführen und hat zur Folge, dass sich der Gebirgsverband lokal entlang vom tektonisch angelegten Trennflächengefüge entfestigt. Die offenen, mittelsteil jeweils nach N und W einfallenden Hauptklufsysteme K1 und K2 wirken als mögliche Gleitflächen.

Im Bereich 2 sind ebenfalls zerlegte Glimmerschiefer anstehend. Talseitig vom Steig führten das ungünstig gelagerte Kluftsystem und die geringe Gebirgsfestigkeit zum Abgleiten von ca. 3,0 m<sup>3</sup> Festgestein. Der Sturz hat sich bis zum Talboden ausgebreitet. Das noch instabile Sturzvolumen beträgt 5,0 bis 10,0 m<sup>3</sup> und das Einzelblockvolumen ca. 0,5 m<sup>3</sup>. Weitere Sturzereignisse können aus einem stark aufgelockerten Festgesteinsbereich entlang der Gleiböschung und von einem instabil gelagerten Block (ca. 0,75 m<sup>3</sup>) erfolgen. Beide befinden sich am Steigrand.

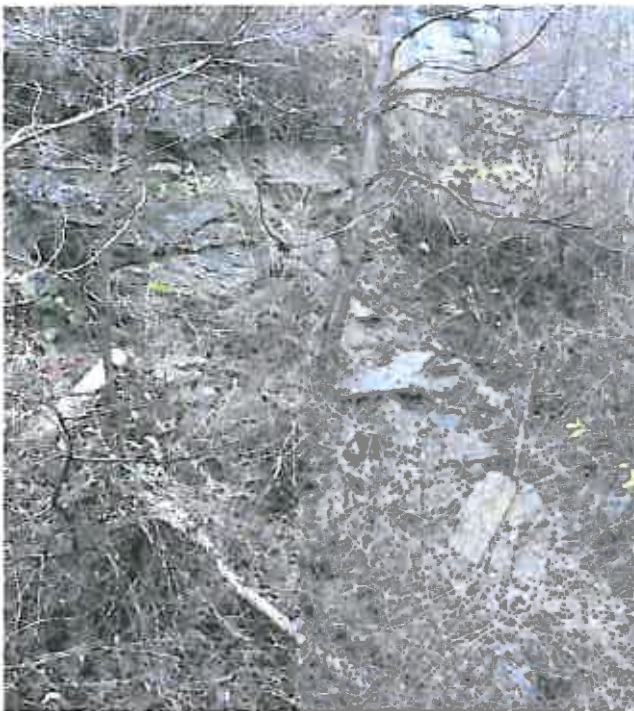
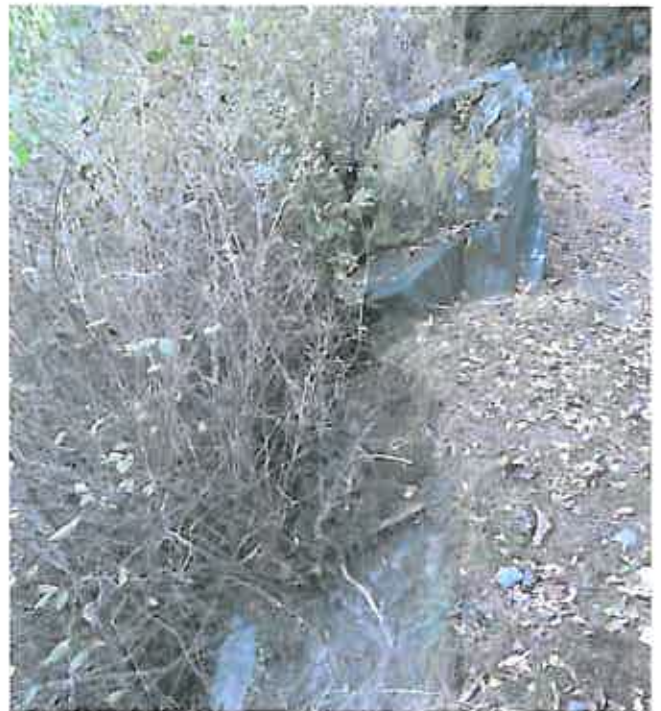
Abb. 14: Bereich 2 mit rezentem Ausbruch aus dem zerlegten Glimmerschiefer; rechts: instabiler Einzelblock am Steigrand im Bereich 2

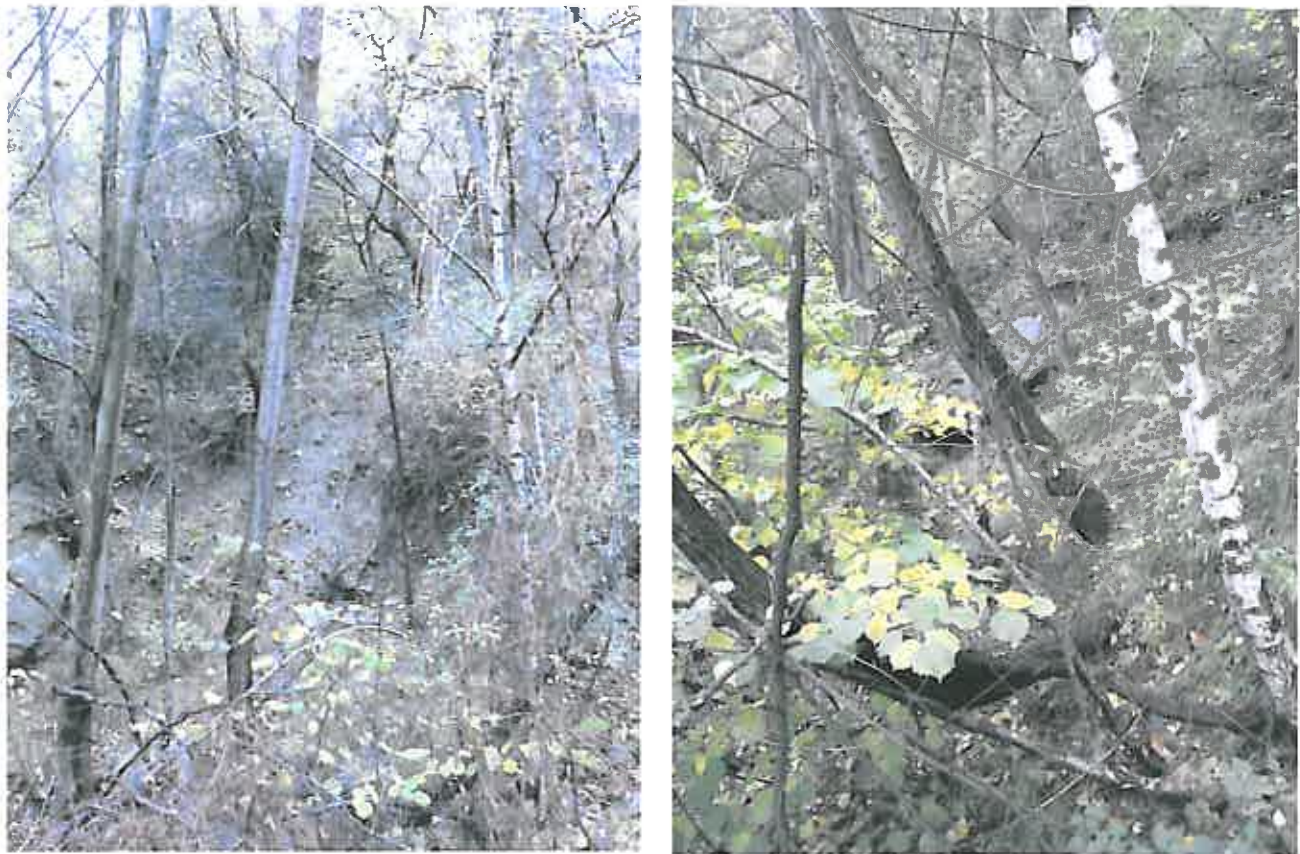
Abb. 15: rezente flachgründige Rutschung und Krummwuchs bergseitig vom Graben

Am Hangfuß, zwischen den bergseitigen Steilwänden und dem Etschdamm steht locker gelagerter Hangschutt an, der die verfestigten Murschuttablagerungen überlagert. Zum Zeitpunkt der Erhebung zeigt nur der Abschnitt bergseitig vom Graben wo der geplante Radweg verläuft (siehe Geologisch- Geomorphologische Karte) aktive Rutschungsphänomene. Der Hangabschnitt ist zwischen 40° und 50° geneigt und zeigt bereichsweise anhand vom Krummwuchs einiger Bäume eine langsame, flachgründige Bewegung vom Hangschutt und die Anbruchsnische einer rezenten flachgründigen Rutschung mit ca. 1,0 m mächtiger Gleitfläche.

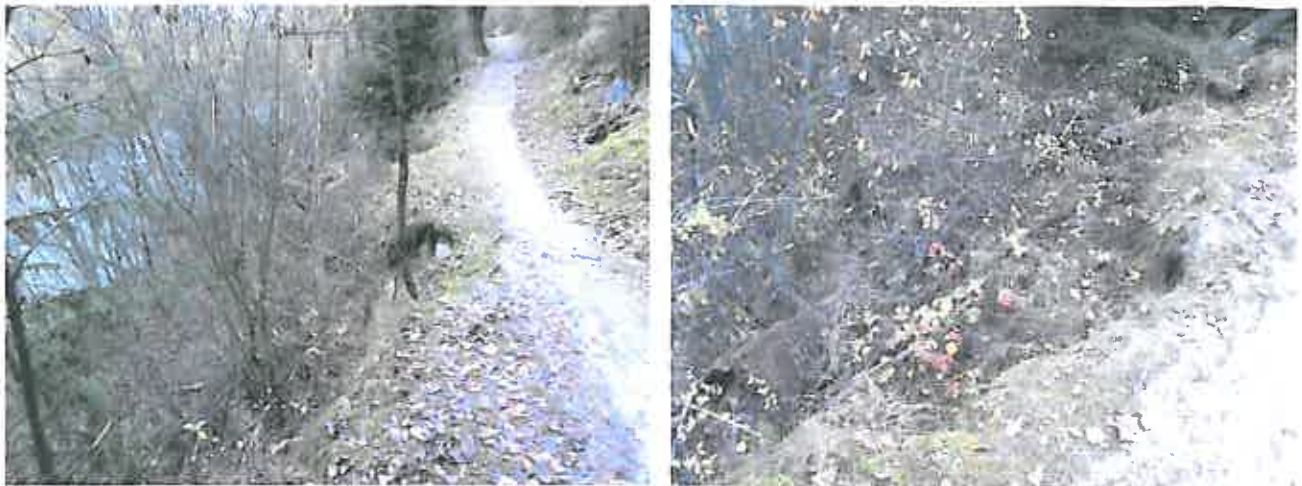
Abb. 16: rezente flachgründige Rutschungen am Steigrand bergseitig vom geplanten Radweg

Im westlichen Böschungsbereich innerhalb der Zone Holzbrugg konnten talseitig vom Steig kleine Anbruchnischen von flachgründigen, rückschreitenden Rutschungen ausgemacht werden. Dabei handelt es sich um lokalisierte Phänomene mit der Gleitflächenmächtigkeit von ca. 1,0 m. Die Rutschungen sind an die schluffreichen Ablagerungen im  $35^\circ$  bis  $45^\circ$  geneigten Hangabschnitt talseitig vom Steig und am Steigrand gebunden, welche bei Wasserübersättigung instabil werden. Der Ablagerungsbereich befindet sich im Bereich vom geplanten Radweg.

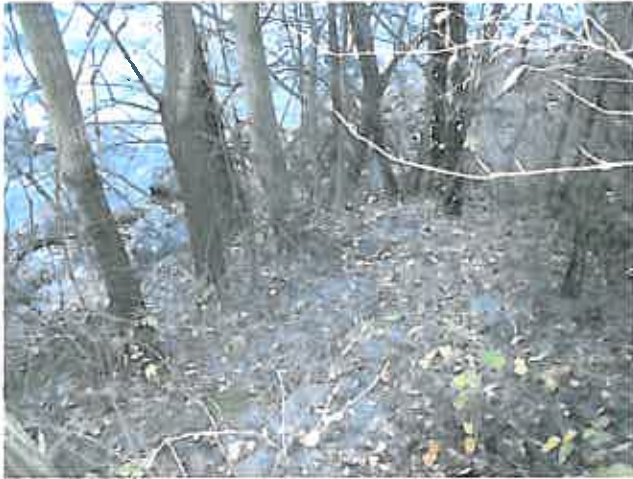
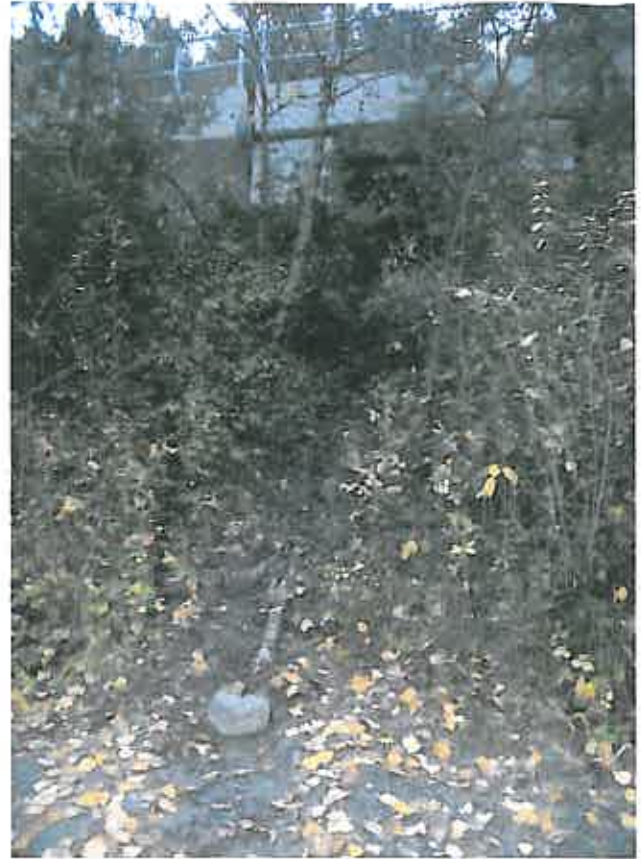
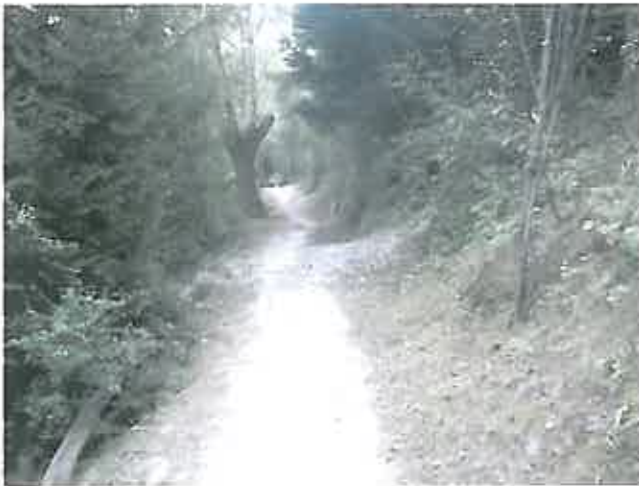
Abb. 17: Ablagerungsbereich der kleinen füssigen Murgänge aus den Künetten und dem Rohr erreicht den Steig und den geplanten Radweg

Das grobkörnige Geschiebe wird von den Sperren aufgehalten und das flüssige Sand-Kies Gemisch fließt durch die Öffnungen der Sperren, über die zwei Künetten, bzw. einem Rohr unter dem Gleis in die Böschung und erreicht den geplanten Radweg. Die rezenten Ablagerungen am Ausgang der Künetten zeigen, dass der Materialeintrag regelmäßig erfolgt, das Gemisch flüssig ist und dass aus der östlichen Rinne im verbauten Abschnitt größere Volumen abgelagert werden.

Die genaue Bestimmung des möglichen Ablagerungsvolumens erfordert Detailuntersuchungen. Anhand des begrenzten Einzugsgebietes, der anstehenden kohäsiven Lockergesteine, der bestehenden Verbauungen und den Volumen der Murgangablagerungen im Talboden kann das mögliche Volumen, das den Talboden erreicht auf wenigen  $m^3$  pro Ereignis geschätzt werden.
