ANHANG

15-116**A1**

Datenblätter Streckenabschnitte

Übersicht Datenblätter

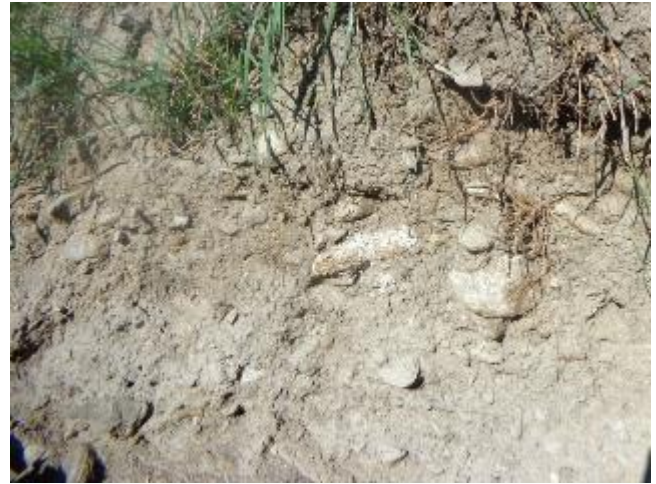
Detail Aufschluss (Böschungsanschnitt) mit sandigen Kiesen (Talalluvionen).

Dettaglio affioramento (taglio di scarpata) con ghiaie sabbiose (alluvioni di fondovalle).

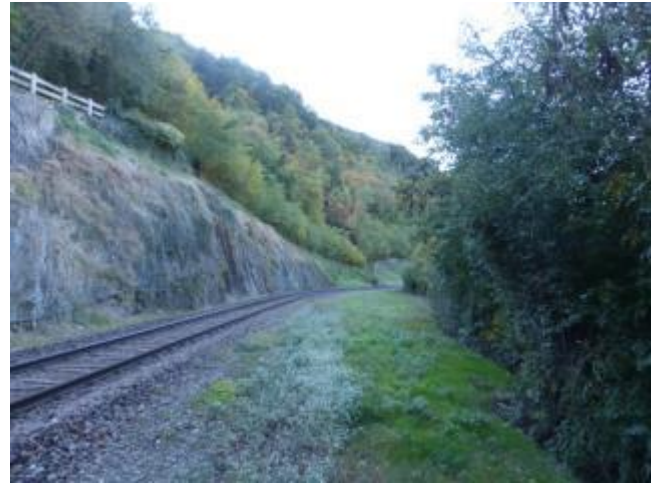
Talseitiger Ausschüttungskörper, vermutlich aus Tunnelausbruchmaterial (ca. km 38,3).

Rilevato al lato valle, costituito prob. da materiale di escavazione da galleria (ca. km 38,3).

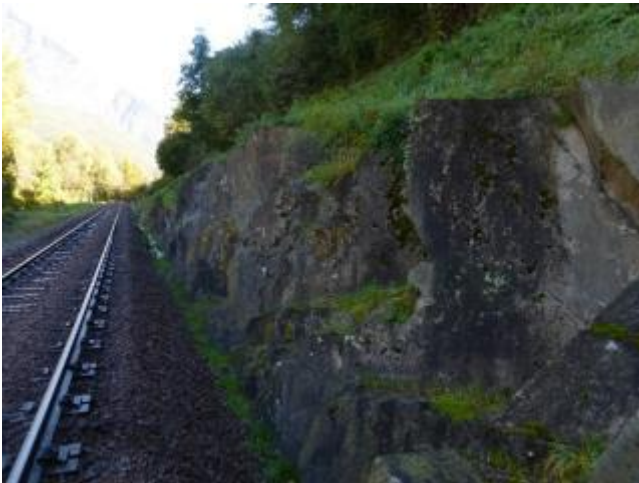
Felsaufschlüsse (Paragneis) östlich von Töll.

Affioramenti rocciosi (paragneiss) a est di Tel.

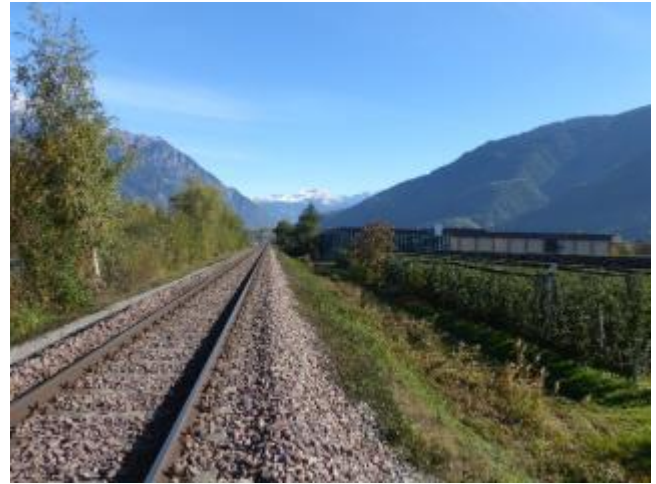
Übersichtsfoto bei ca. km 46 mit Blick Richtung Meran

Foto panoramica al km 46 con vista verso Merano.

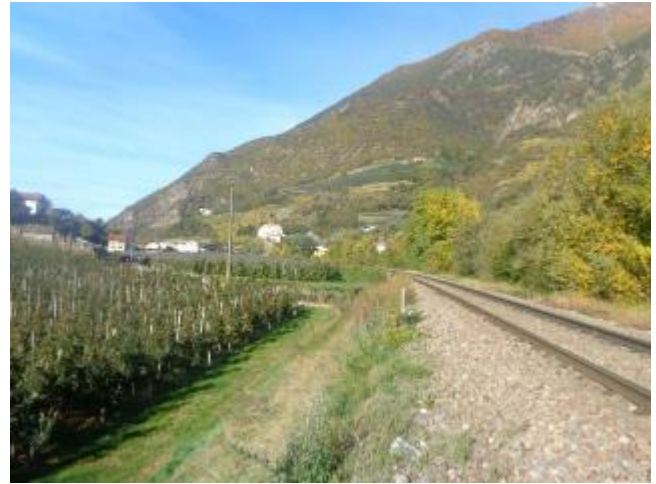
Zum Teil verläuft die Bahn deutlich erhöht im Vergleich zum ursprünglichen Gelände (links im Bild).

La ferrovia si svolge in parte nettamente rialzata rispetto al terreno originale (visibile a sinistra).

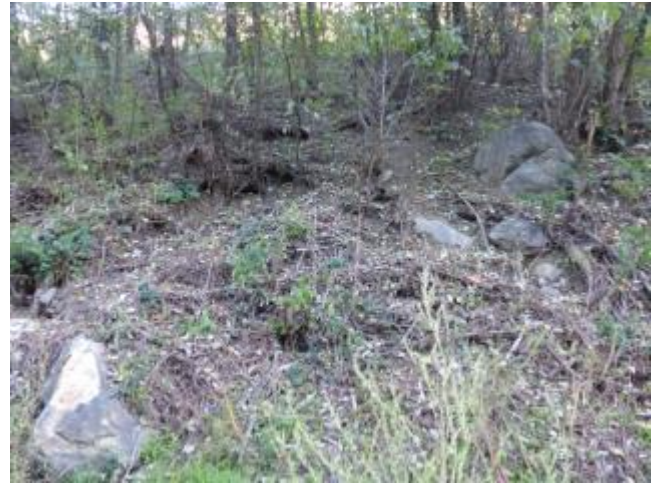
Murschutt mit z.T. großen Blöcken.

Deposito di debris flow con in parte grossi blocchi.

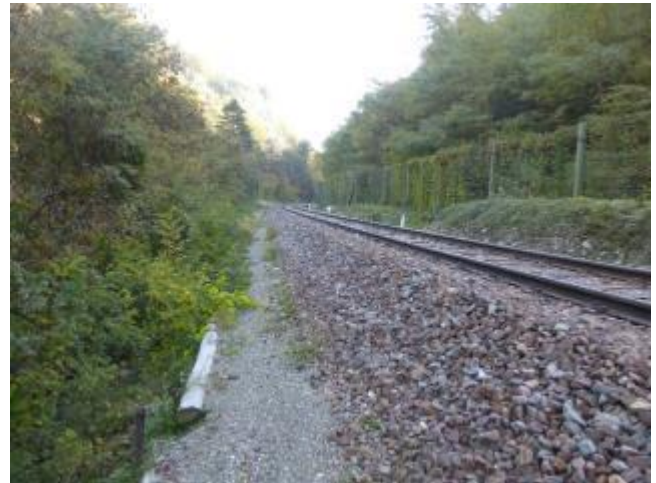
Talseitige Aufschüttungsböschung.

A lato valle scarpata in materiali di riporto.

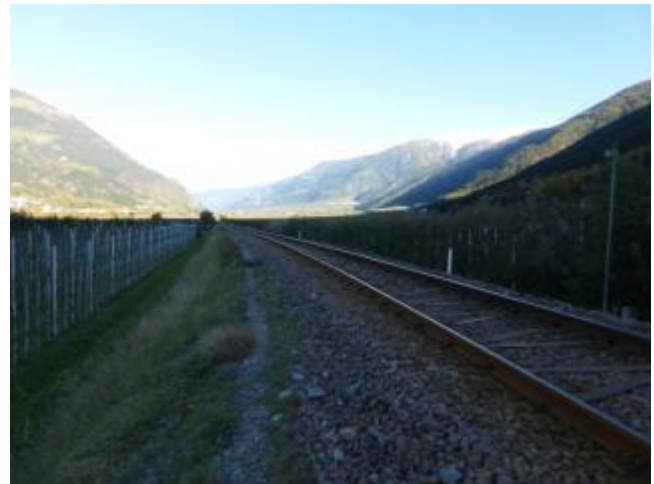
Die Bahntrasse verläuft westlich von Goldrain meist auf einem 1,5–2 m hohen Schüttdamm.

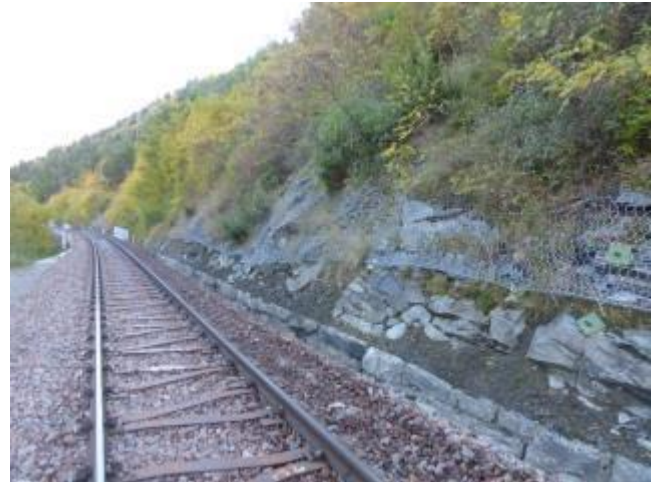
Stark zerlegte Paragneise im Bereich der bergseitigen Anschnittsböschung bei ca. km 67,5.

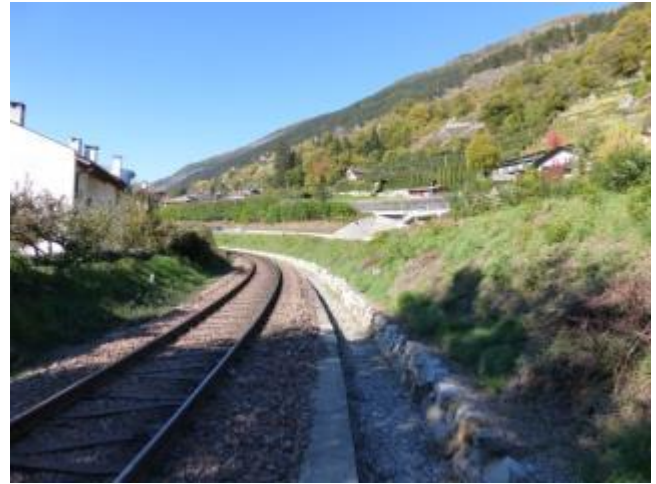
Im Bereich des westlichen Ortsrandes von Schlanders verläuft die Trasse großteils im Einschnitt.

Nei pressi del confine occidentale dell'abitato di Silandro la tratta si trova per la maggior parte nell'incisione.

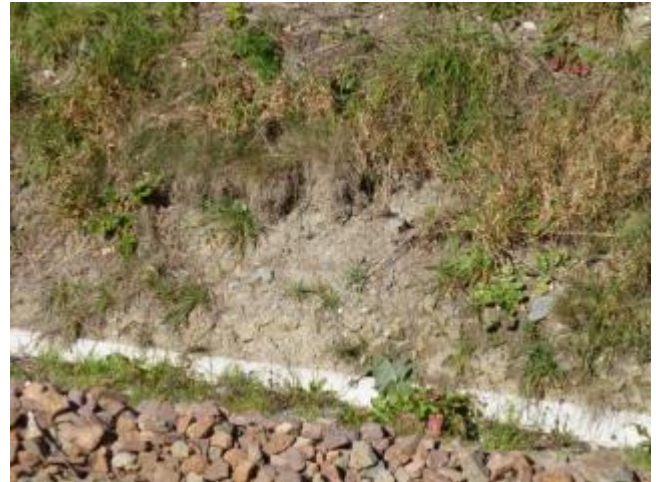
Detailfoto kiesiger und schwach schluffiger Sande (Murschutt) im Erosionsanschnitt (ca. km 74,7).

Foto di dettaglio delle sabbie ghiaiose e debolmente limose (deposito di debris flow) presso il taglio erosivo (km 74,7 ca).

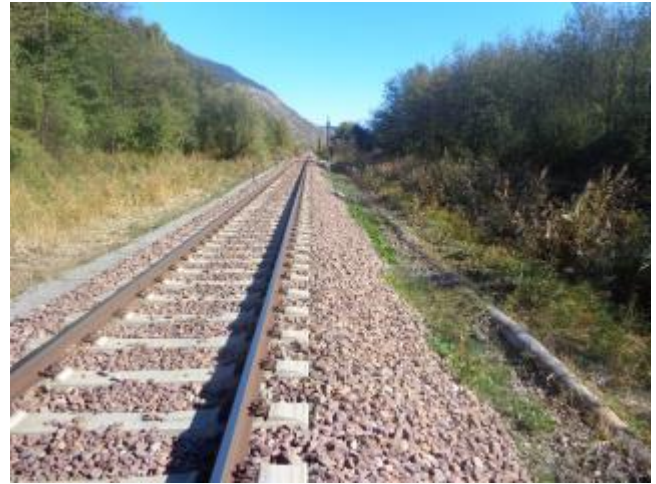
Große Teile dieses Abschnittes verlaufen durch Aulandschaftsreste.

Estesi tratti del tracciato attraversano resti di zone paludose.

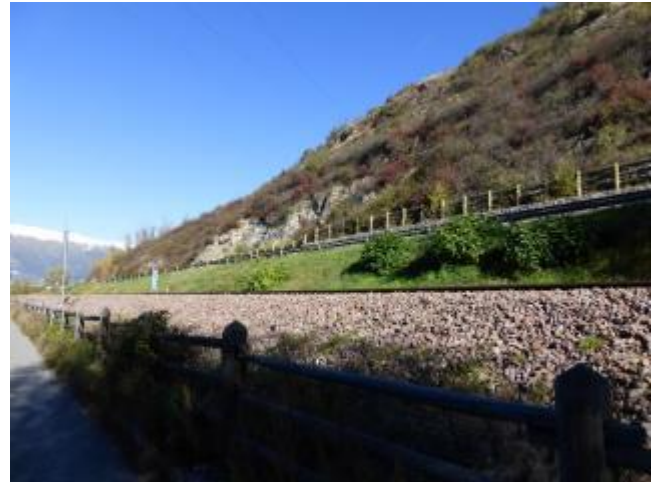
Die Trasse verläuft zum Teil am Hangfuß, hier werden Alluvionen von Hangschutt überlagert (km 85,0 und 85,8).

Il tratto si svolge in parte al piede del versante; qui i detriti di versante ricoprono le alluvioni (km 85,0 e 85,8).

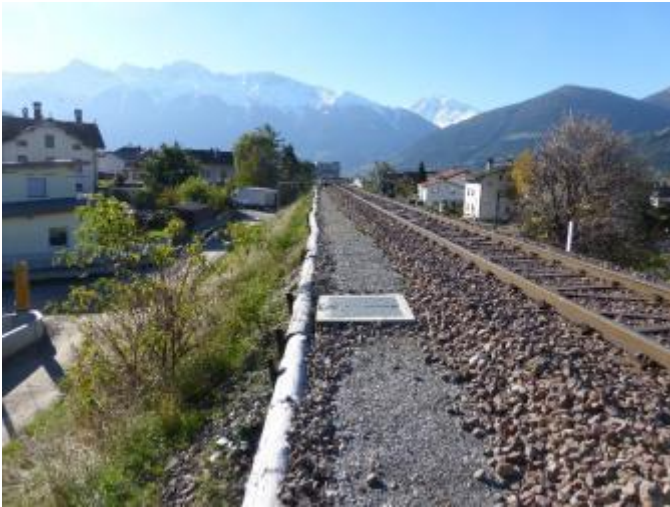
Im Ortsgebiet von Schluderns verläuft die Bahntrasse für rd. 300 m auf einem 7–8 m hohen Damm.

Nell'area abitata di Sluderno il tracciato ferroviario si svolge per ca 300 m su un rilevato alto 7–8 m

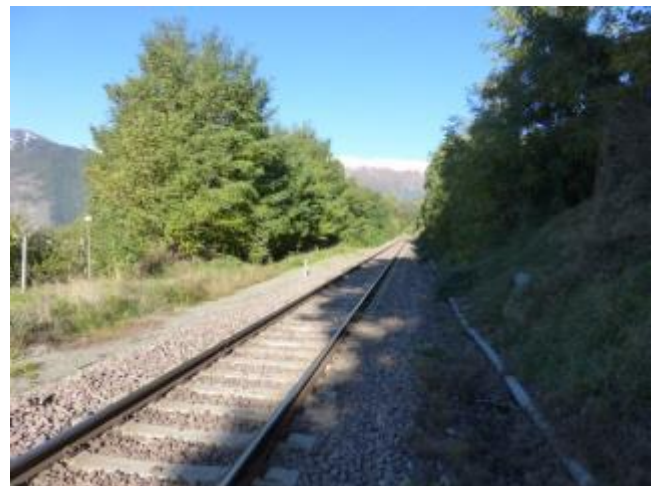
Bergseitig geringe Einschnitte im Hangschutt, talseitig wurde aufgefüllt, Felstiefe nicht bekannt.

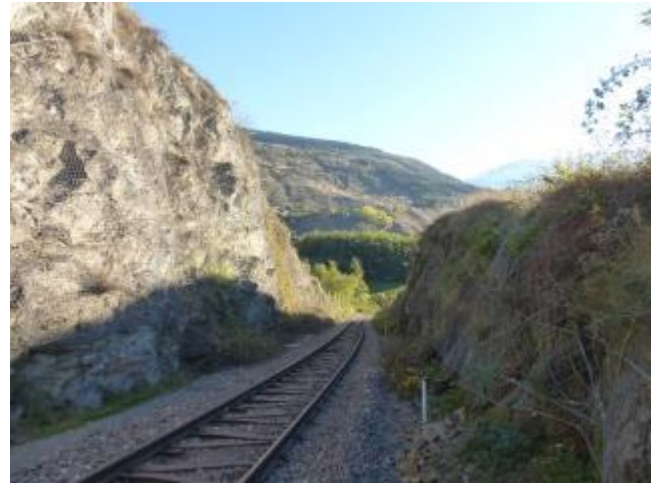
Mit Steinschlagnetzen gesicherter Felseinschnitt bei ca. km 89,6.

Incisione rocciosa protetta con reti paramassi al km 89,6 ca.

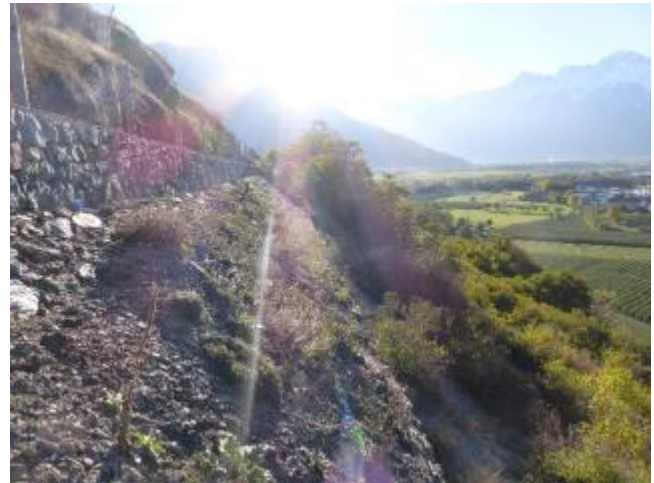
Steilböschung talseitig der Bahntrasse.
