AUTONOME PROVINZ BOZEN-SÜDTIROL

ARBEITEN ZUR STABILISIERUNG DES TUNNELS MERAN 2000 GEOLOGISCHER BERICHT

**ERKUNDUNG ENGEN MITTELS GEORADAR-
GERÄT IN EINEM TUNNEL ENTLANG DER LS 98 IN
DER NÄHE VON HAFLING (BZ)**

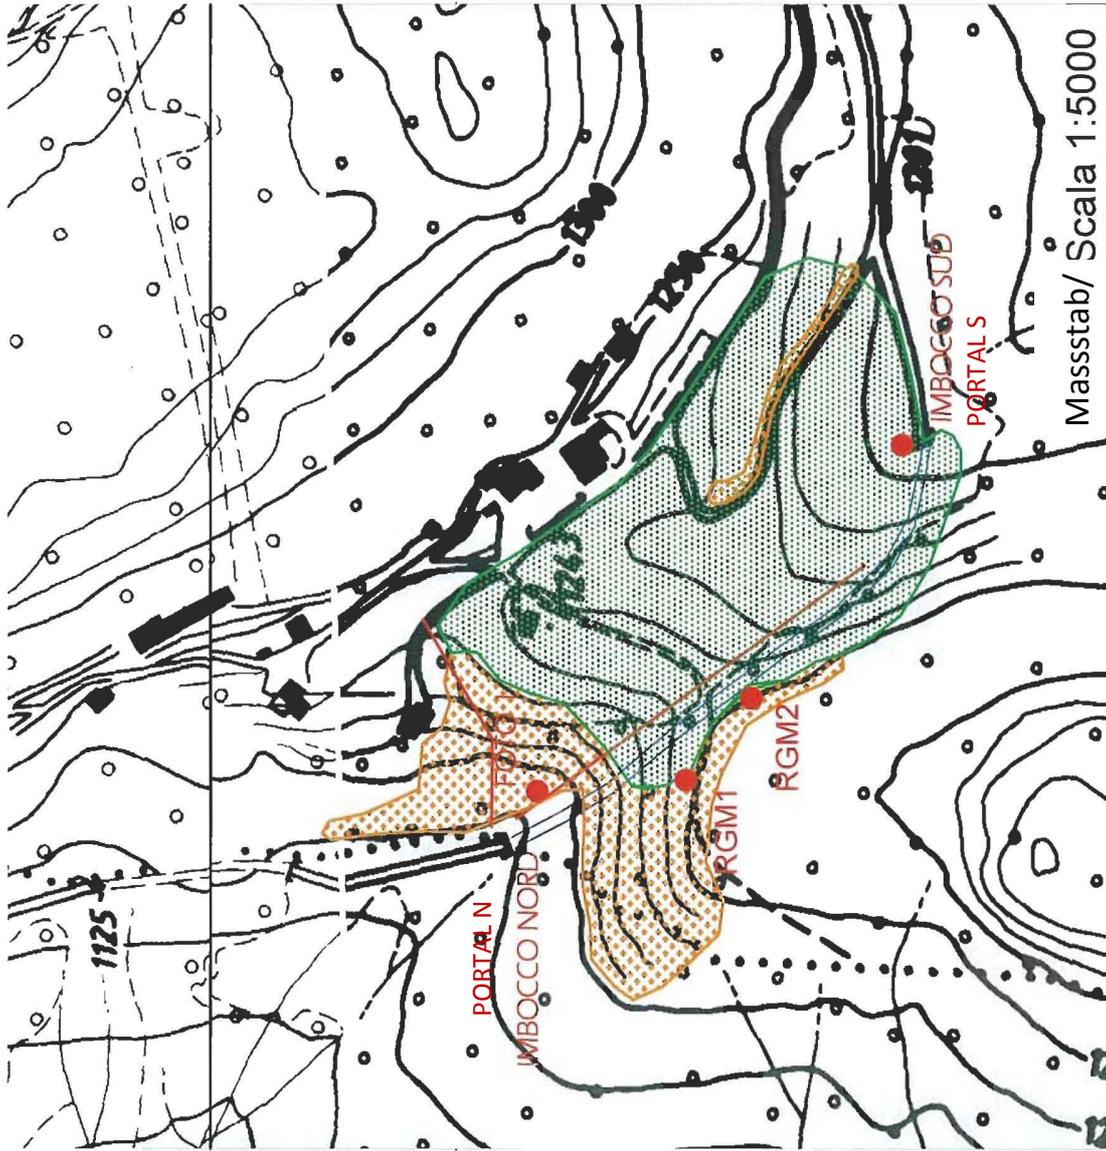
ABBILDUNG 1

Der Tunnel durchquert entlang seines gesamten Verlaufs eine Porphyrbildung aus dem Perm. Der Fels steht neben der Landesstrasse im Abschnitt auf der Talseite des Tunnels im Bereich des Nord-Portals (talseitiges Portal, Lichtbild 1) und etwas weiter in Richtung SW im bewaldeten Gelände an. Die Überlagerung im Bereich des südlichen Portals besteht hingegen aus Felsen im lockeren Verband (Lichtbild 2) mit geringer Mächtigkeit. Die felsmechanischen Eigenschaften des Gebirges wurde anhand geomechanischen Erkundungen an den stellenweise vorhandenen Aufschlüssen im Bereich des Tunnels festgestellt; die Lage der Messstellen ist im Lageplan in Abbildung 1 wiedergegeben. In beiden Aufschlüssen wurden vier Hauptscharen von Störungen festgestellt, mit Klüften im Abstand der Größenordnung von mehreren dm, welche über eine Länge von 50 cm bis zu einigen m durchlaufen. Die einzelnen Kluffkörper innerhalb der Unstetigkeiten weisen ein Volumen kleiner als $0,3 \text{ m}^3$ auf. Streichen und Fallen der Hauptkluffflächen sind nicht konstant, es wiegen aber senkrechte, von N nach S streichende Unstetigkeiten vor. Die Kluffflächen sind glatt und eben und weisen oft Strömungen als Anzeichen von Verschiebungen entlang der Störungsfläche (Rutschspiegel, Lichtbild 4). Insgesamt kann die Beschaffenheit des Gebirges in den nicht unmittelbar gestörten Bereichen als gut bis mäßig betrachtet werden; der RMR-Wert nach Bieniawski liegt schätzungsweise zwischen 50 und 65.

Besagter RMR-Wert sinkt jedoch wesentlich in jenem Bereich des Gebirges, welcher vom östlichen Rand des talseitigen Tunnelportals entlang einer Hangsenke in Richtung SSO verläuft. In diesem Bereich, welcher wahrscheinlich mit den Tunnelabschnitt zwischen Schnitt 67 und dem südlichen Portal kohärent ist, wurde ein geringerer Kluftabstand, verbunden mit einer ausgeprägteren Zersetzung und Gefügestörung des Porphyrs festgestellt (RMR = 35). Die Oberflächenabdrücke sind zudem zahlreicher, sie sind unterschiedlich orientiert und sind an unterschiedlichen Kluftoberflächen vorhanden. Aufgrund dieser geologischen und geomorphologischen Überlegungen kann eine Hauptrichtung im Felsgefüge von SSO nach NNW, fast gleichlaufend mit der Tunnelachse, festgelegt werden. Eine zweite Orientierung ONO-WSW ist sowohl aufgrund schwer erkennbarer morphologischer Anhaltspunkte als auch aufgrund des Kluftverlaufs im Gebirge erkennbar.

Wenn man die für die Standfestigkeit maßgeblichen Ergebnisse der oberflächlichen Erkundungen auf den Ausbau überträgt, kann man folgern, dass die kompetenten Gebirgsbereiche durch einen für die Felsklasse III üblichen Ausbau (Felsnägel und Spritzbeton) gesichert wurden, wohingegen die von der Störung betroffenen Gebirgsbereiche zwischen den Schnitten 67 und dem südlichen Portal mit Stahlbögen wie für Felsklasse IV üblich verbaut wurden.

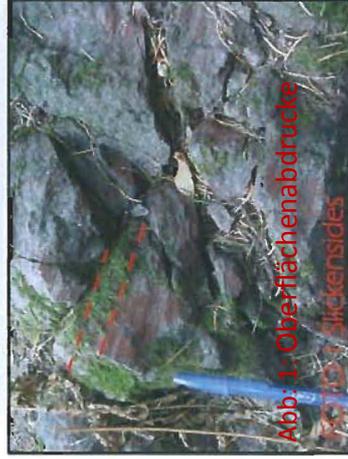
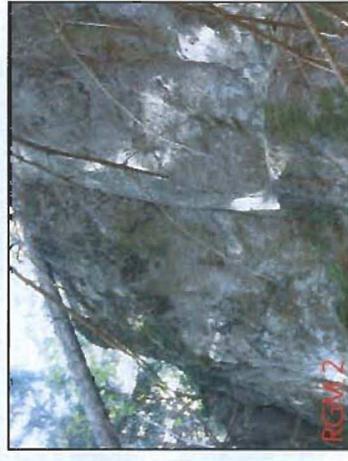
Abb. 1: Oberflächenabdrücke
RGM 2 Slickensides

Rilievo geomeccanico 2

Dimensioni affioramento: 10m x 5m

Discontinuità	Giacitura	Incidenza (%)	Spaziatura (cm)	Persistenza (cm)	Superficie	Alterazione	Apertura (mm)	Riempimento
K1	270/65	30	40-80	400	liscia planare	Bassa	no	no
K2	120/90	25	100	200	liscia con slickensides	Media	no	no
K3	150/20	20	150	200	liscia planare	Media	no	no
K4	330/80	25	10-100	80	liscia con slickensides	Bassa	no	no

Schätzwert RMR stimato: 65
Volume Roccioso Unitario: 0,3 m³

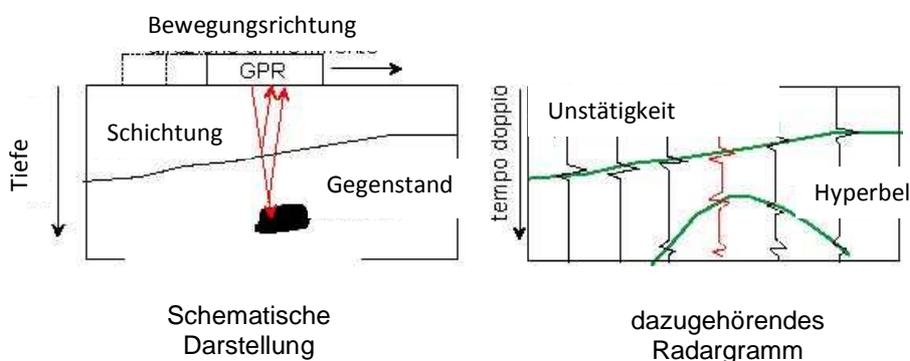
Verfahrenstechnisch wird die Antenne auf die Geländeoberfläche aufgesetzt und entlang einer Spur welche aufgrund der gewünschten Ergebnisse festgelegt wird, fortbewegt.

Die Einwirkung der elektromagnetischen Energie im Boden kann unmittelbar am Bildschirm verfolgt werden (Radargramm), welches als Ort-Laufzeit-Diagramm der gesendeten Impulse aufzufassen ist.

Schematische Darstellung des Verfahrens und der Datenerfassung mit Georadar

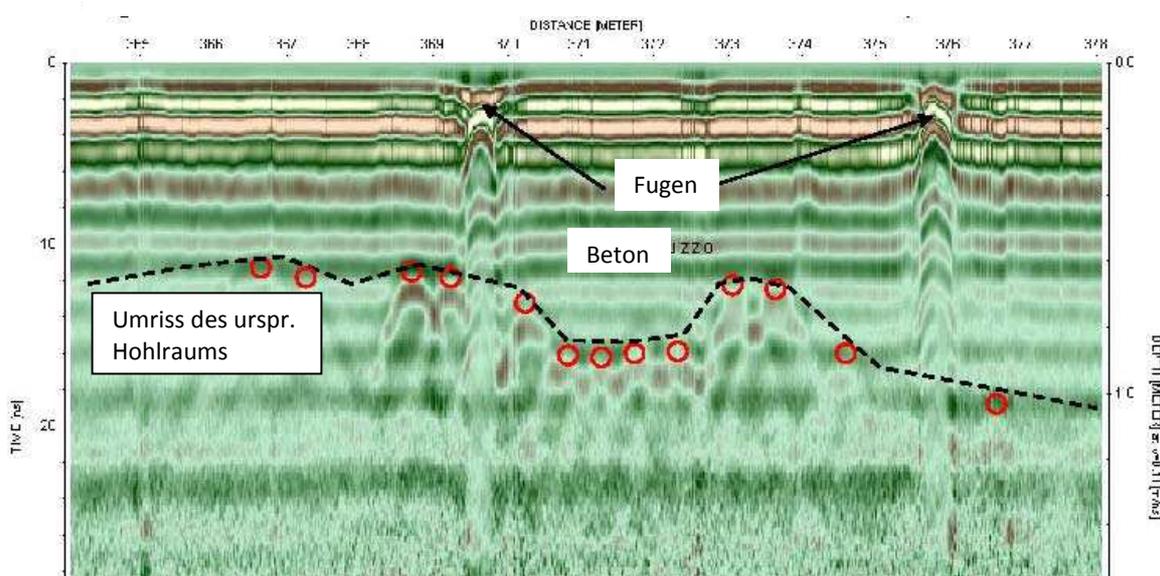
Auszug aus dem Querschnitt Psx zwischen den Metrierungen 365-378 m

Den Messungen kann man entnehmen, dass die Diffraktionshyperbeln nicht alle in derselben Tiefe aufscheinen; sie liegen vielmehr auf einer unregelmäßigen Fläche, welche dem ursprünglichen Umriss des ausgekleideten Hohlraums folgt.

Unterschiedliche Lagen der Stahlbögen könnten auch aufgrund des möglicherweise unterschiedlichen Wassergehalts des Betons aufscheinen. Der Wassergehalt beeinflusst die Ausbreitungsgeschwindigkeit der elektromagnetischen Wellen, weshalb die Messung unterschiedliche Dicken der Auskleidung vortäuschen könnte.

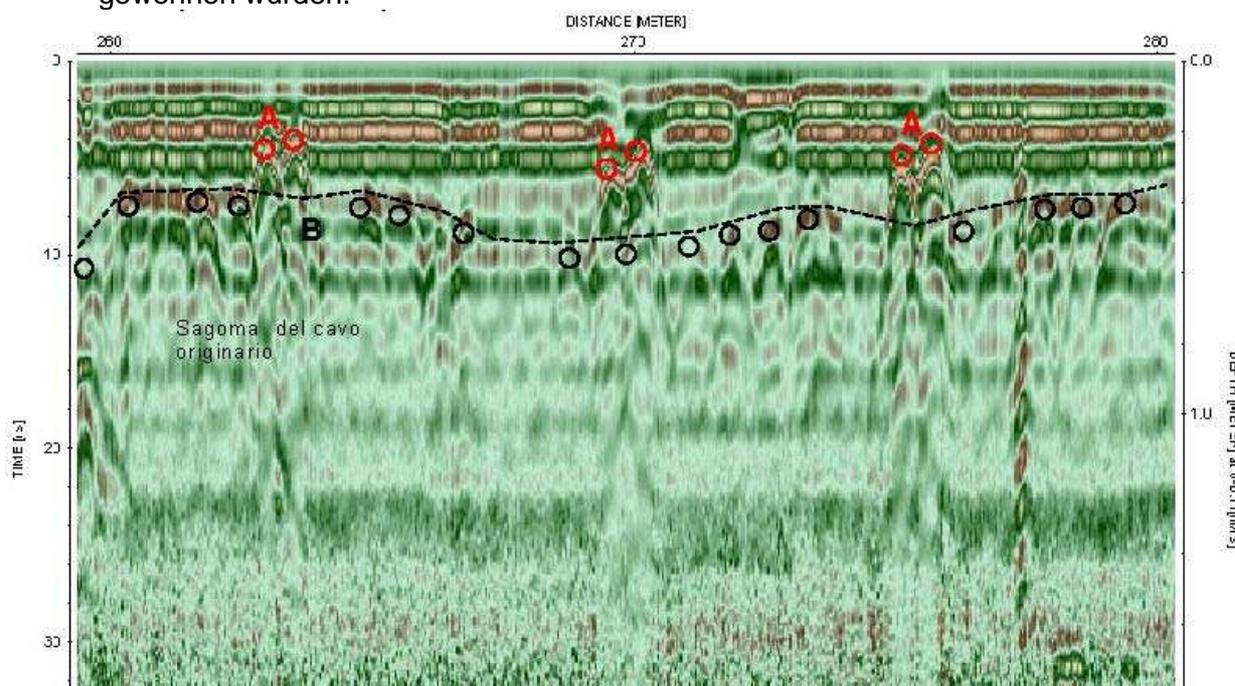
Auszug aus dem Querschnitt Psx zwischen den Metrierungen 260-280 m

Auf dem folgenden Radargramm (Psx 260-280) sind erneut die in der Tiefe leicht gegeneinander verschobenen Zwillingshyperbeln (A) erkennen, welche wahrscheinlich im Inneren des Ausbaus liegen und nicht auf die vorhandenen Stahleinbaubögen hinweisen (B). Das Schaubild bezieht sich auf eine ausgekleidete Strecke mit stark klüftigem Gebirge und zahlreichen Hohlräumen, so dass die Aufnahme sehr jenen ähnelt, welche an mit Spritzbeton gesicherten Flächen gewonnen wurden.

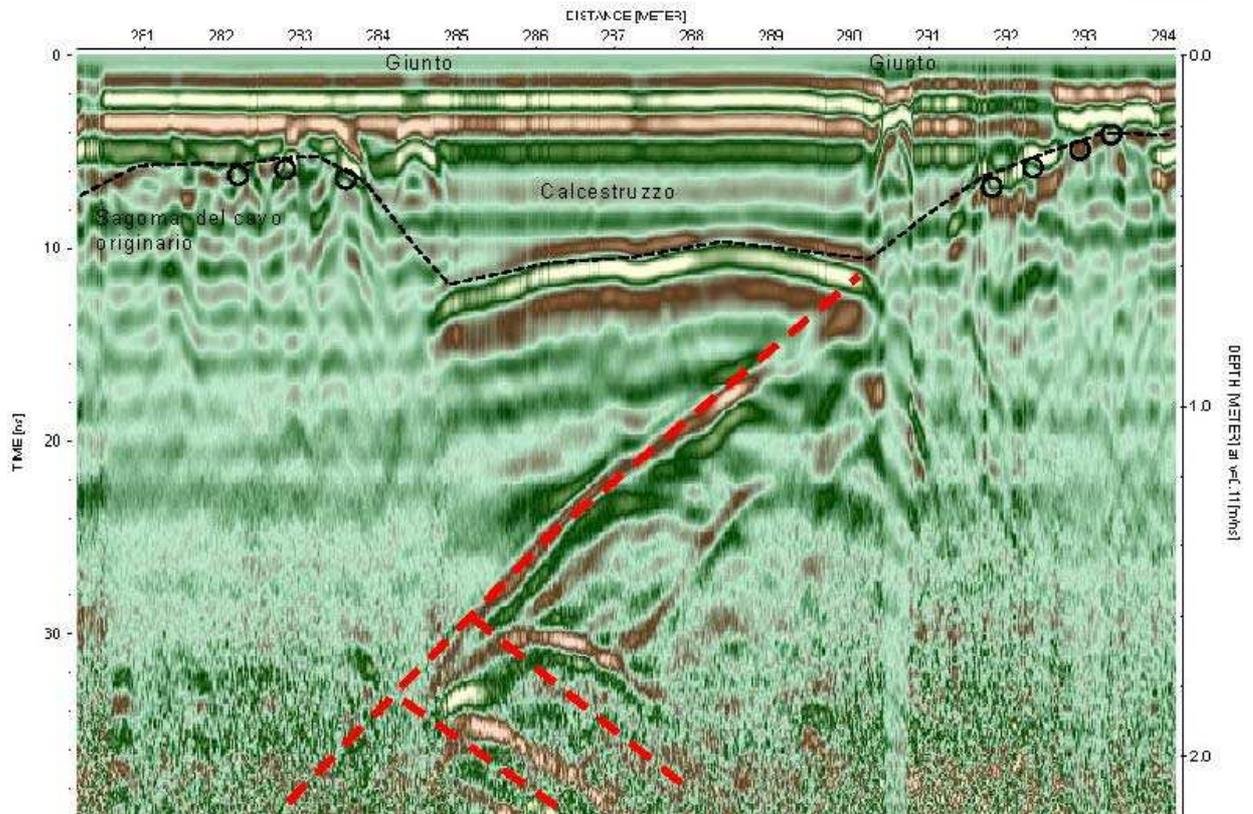
Auszug aus dem Querschnitt Psx zwischen den Metrierungen 281-294 m

In der folgenden Abbildung (Psx 281-294) ist wieder eine Strecke erkennbar, entlang welcher die Auskleidung eine geringe Dicke aufweist und nicht satt mit dem Gebirge verbunden ist. Die Außenfläche der Auskleidung ist deutlich anhand eines Echosignals mit erheblicher Amplitude erkennbar; im Gebirge sind anhand von reflektierten Signalen einige Klüfte erkennbar. Analog ist der Sachverhalt zwischen den Metrierungen Psx 283-297 und rechts zwischen den Metrierungen Pdx 274-280 und Pdx 295-302.

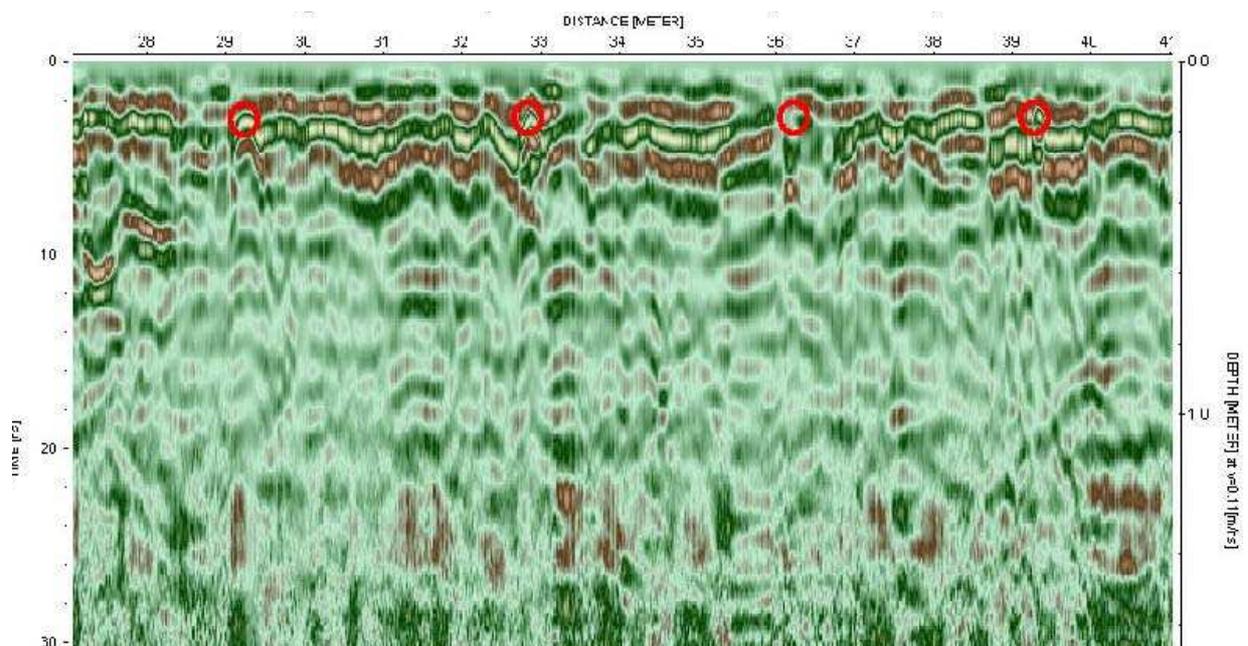
Auszug aus dem Querschnitt Psx zwischen den Metrierungen 27-41 m

An den nicht ausgekleideten Strecken können nur schwer auswertbare Radargramme gewonnen werden, insbesondere mit Bezug auf die Auslegung der Diffraktionen entlang der unregelmäßigen Außenfläche und jener, die auf die Stahleinbaubögen hinweisen sollten. In einigen Abschnitten sind die durch die Einbaubögen erzeugten und im folgenden Schaubild Psx 27-41 dargestellten Diffraktionshyperbeln erkennbar.

Aufgrund der Neigung mit welcher die Sendeantenne über die Oberfläche bewegt wird, ähneln in einigen Fällen diese Signale elektromagnetischen Geräuschen; dieser Umstand erschwert eine eindeutige Auslegung der Erhebungen.
