AUTONOME PROVINZ BOZEN – SÜDTIROL
GEMEINDE GAIS

**Eröffnung einer Grube
für Schotterabbau
auf den G.P. 598/1 u. 598/75
in der K.G. Gais**

GEOLOGISCHES GUTACHTEN
PERIZIA GEOLOGICA

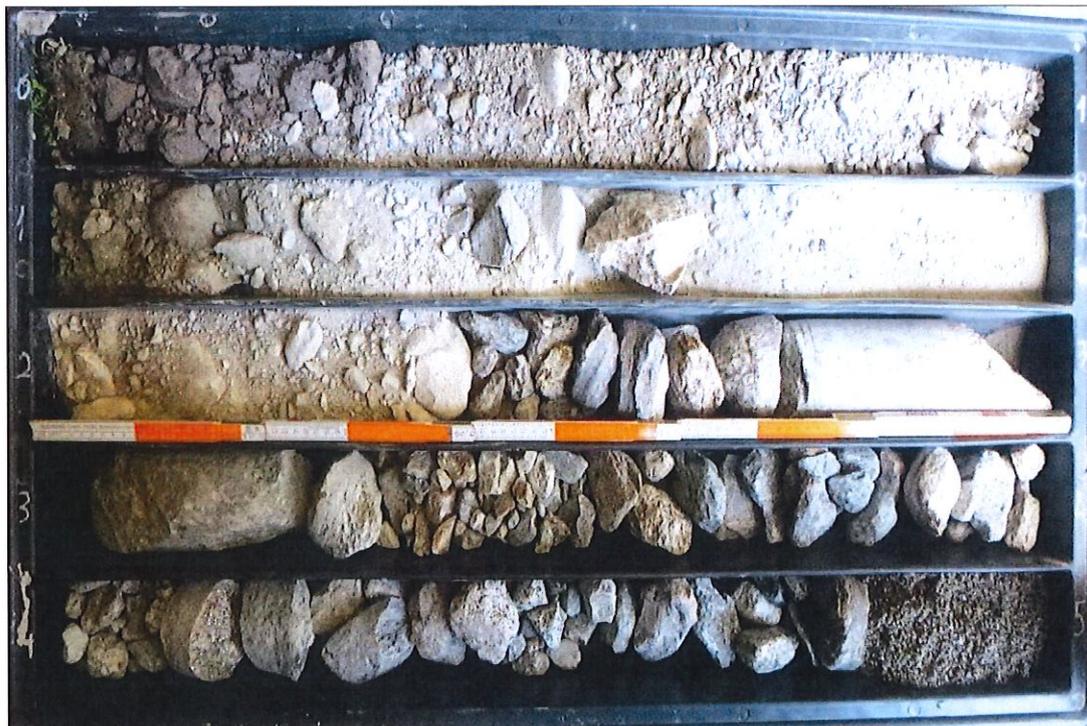
Cassetta n° 1 - profondità da m 0,00 a m 5,00

In der Bohrung **S2** (Bohrposition am nördlichen Rand der Abbaufäche) wurde bis knapp 11 m Bohrtiefe eine Wechsellagerung sandigen Kiesen und kiesigen Sanden angetroffen. Die Untergrenze der Murschuttablagerungen liegt in etwa 11 m Tiefe. Ab dort nimmt der Feinkornanteil in Form von Schluffen zu, wobei zwischen 15,10 m und 17,70 m der Schluffanteil wiederum geringer ist und Mittelsande bis Grobkiese auftreten. Unterhalb von 17,70 m treten wiederum schluffige Sande mit einem geringen Kies Anteil auf, bevor zwischen 21,30 m und 24 m erneut eine Feinkieslage mit geringem Schluffanteil angetroffen wurde. Bis auf die Endteufe von 25 m wurden wiederum kiesig-schluffige Sande angetroffen. Die ab 11 m Tiefe angetroffenen Ablagerungen werden als Moränensedimente interpretiert. Die Bohrung wurde nicht ausgebaut.

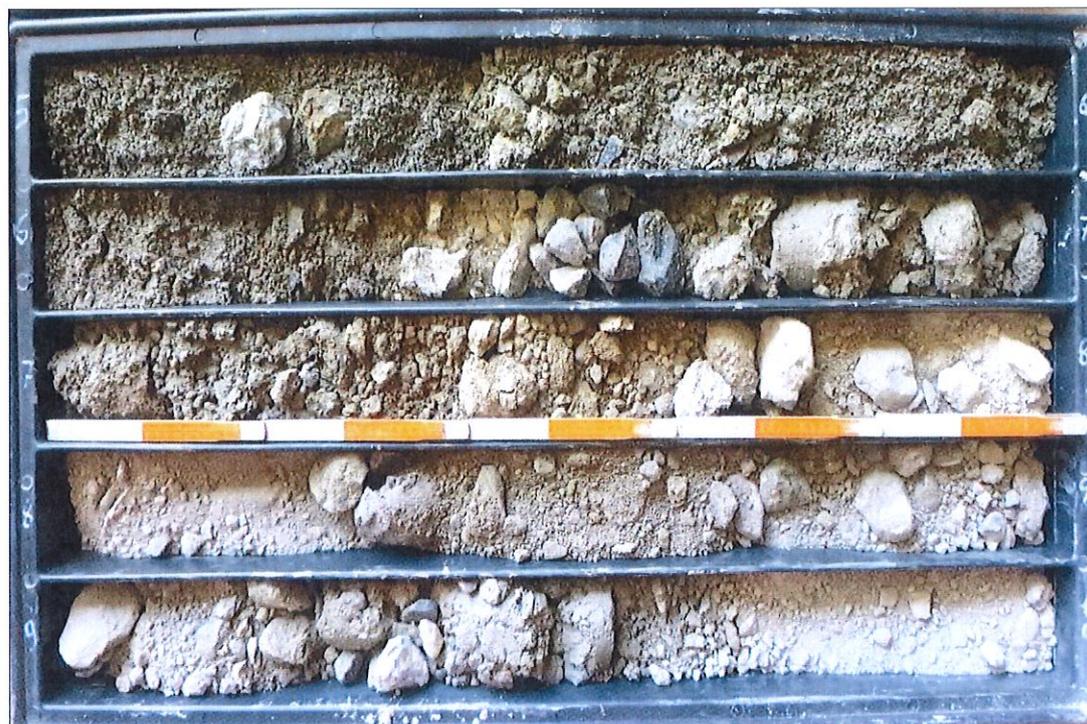
Cassetta n° 2 - profondità da m 5,00 a m 10,00

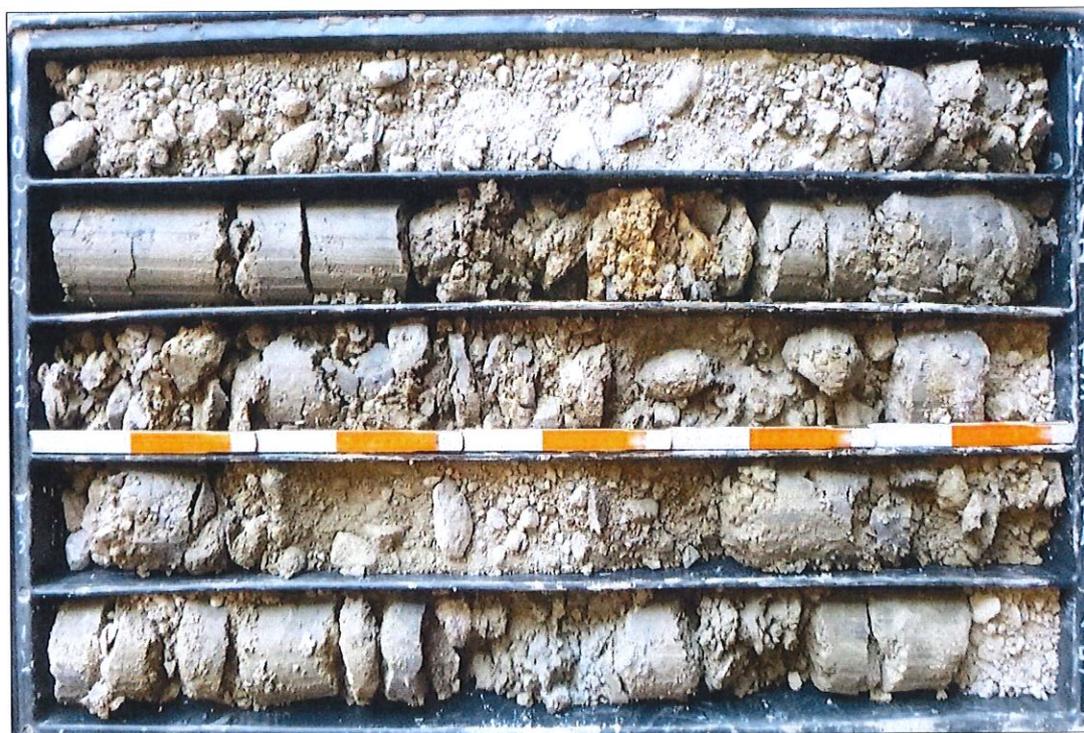
Cassetta n° 3 - profondità da m 10,00 a m 15,00

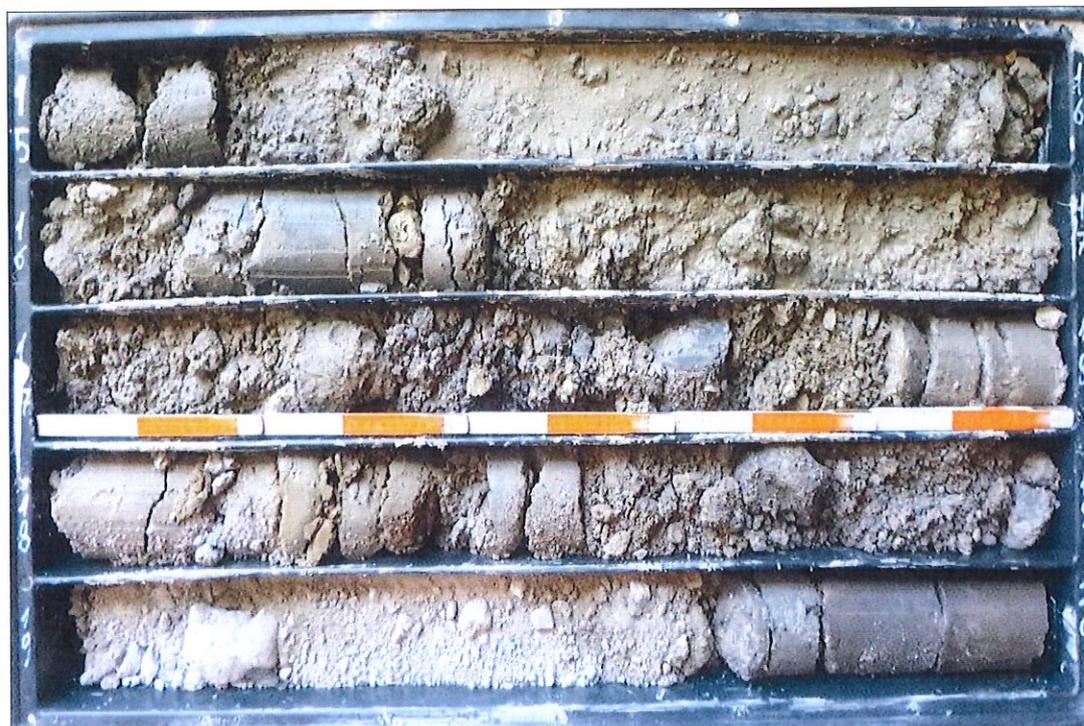
Cassetta n° 4 - profondità da m 15,00 a m 20,00

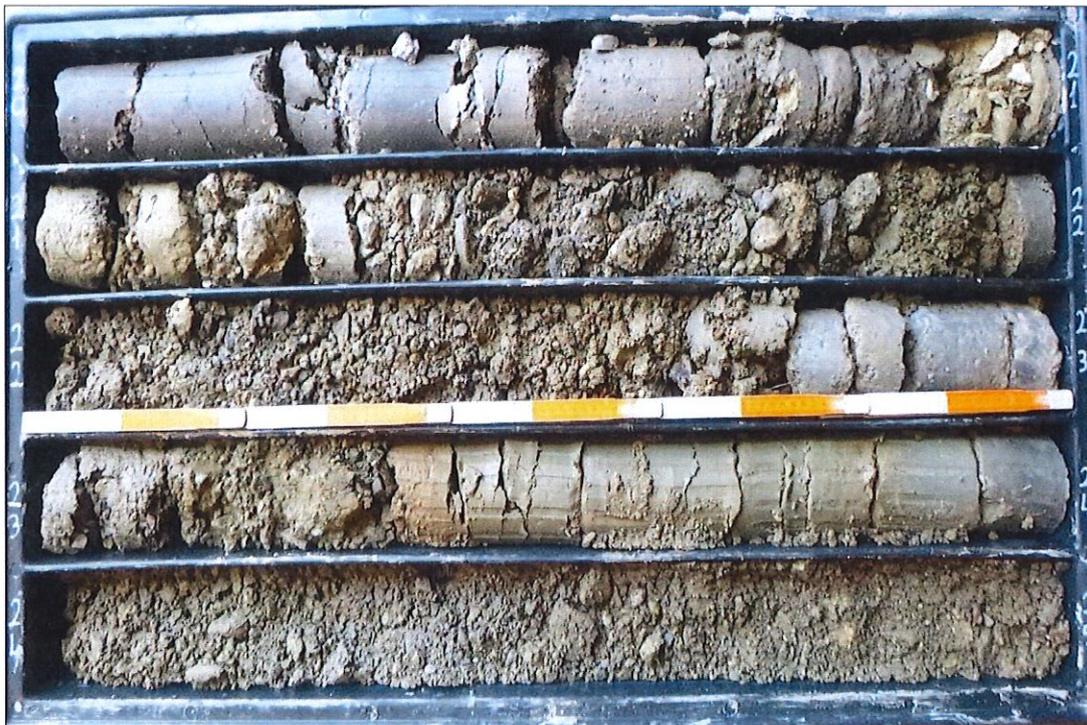
Cassetta n° 5 - profondità da m 20,00 a m 25,00

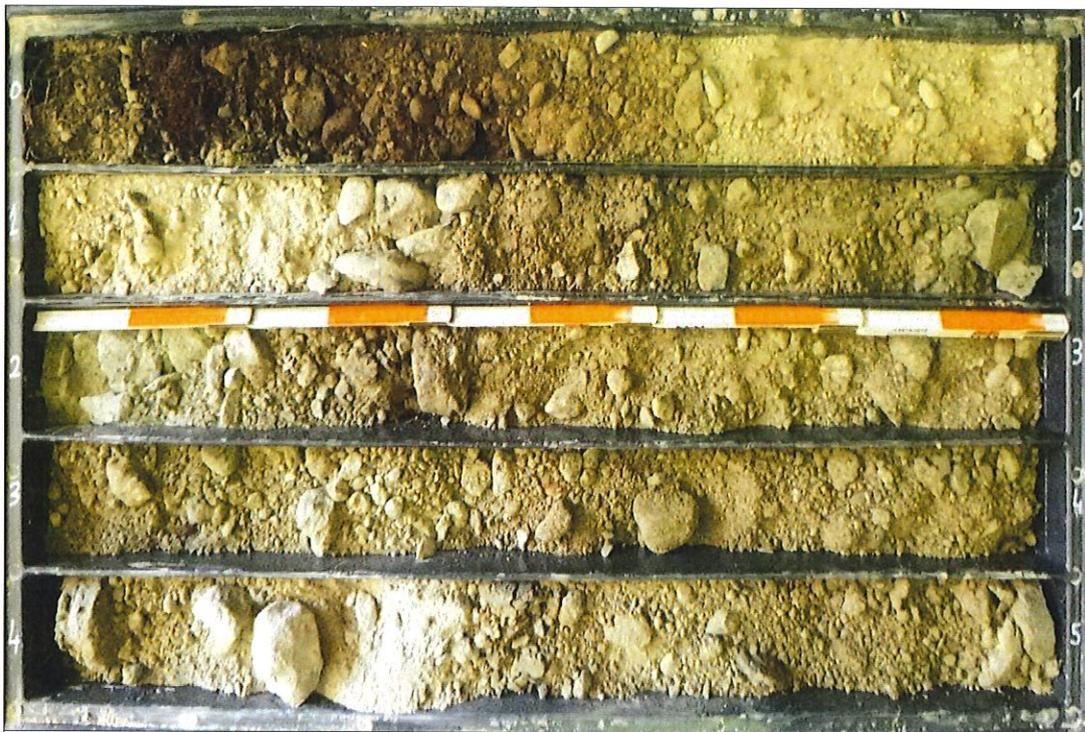
Cassetta n° 1 - profondità da m 0,00 a m 5,00

Die Bohrung **S3** wurde ca. 50 m talseitig vom Güllebecken niedergebracht. In dieser Bohrung wurden bis knapp 7 m Bohrtiefe stark kiesige Fein- und Mittelsande angetroffen. Darunter folgten bis knapp 10 m ein sandiges Grobkies-Stein-Gemisch und darunter bis ca. 13 m schwach kiesige Sande. Ab ca. 13 m Tiefe wurden bis zur Endtiefe in 25 m sehr dicht gelagerte schluffige Kiese bis Sande mit Kristallingeschieben erbohrt, die aufgrund des lithologischen Erscheinungsbilds als Moränenablagerungen anzusprechen sind. Die Bohrung S3 wurde wie die Bohrung S1 als Grundwassermessstelle ausgebaut.

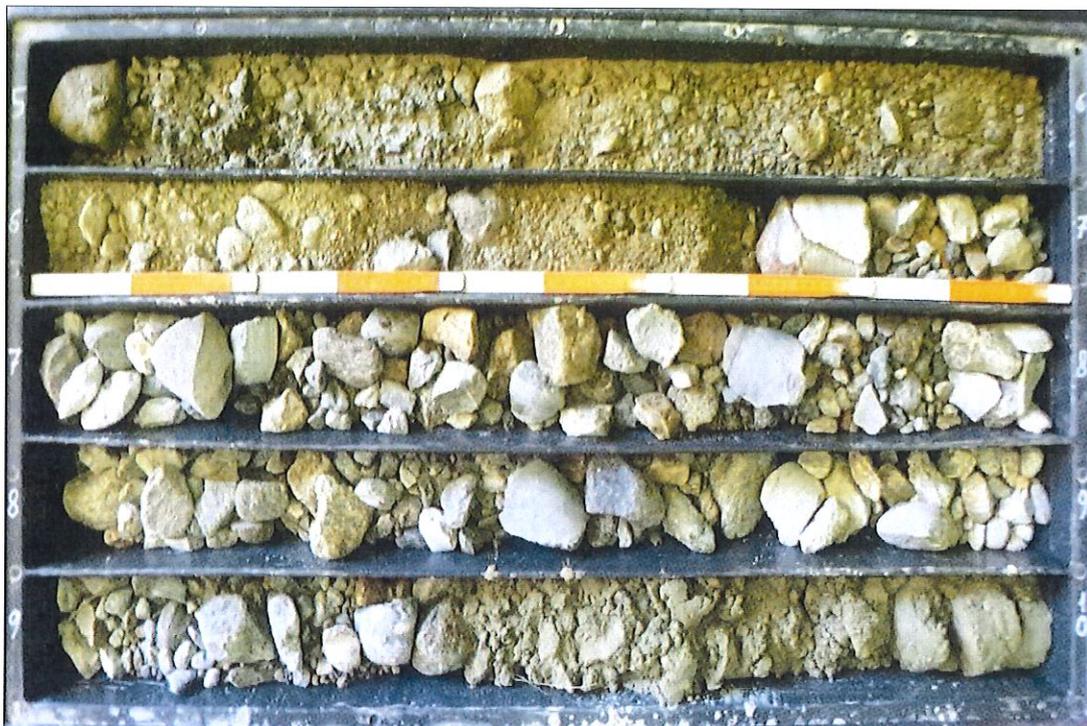
Cassetta n° 2 - profondità da m 5,00 a m 10,00

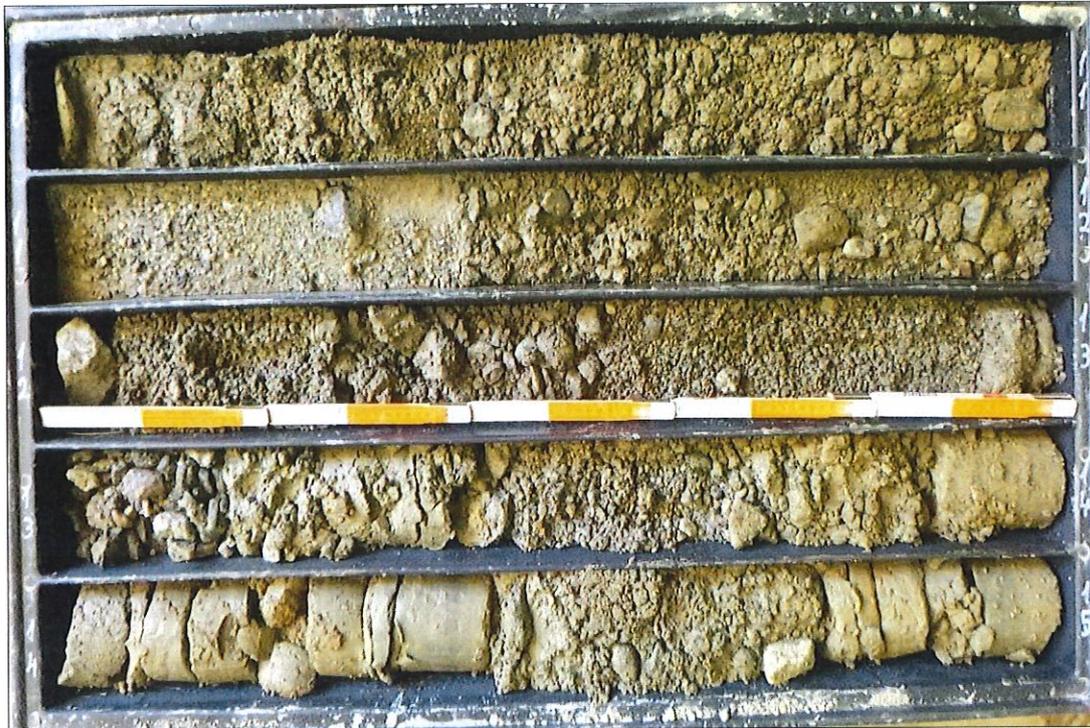
Cassetta n° 3 - profondità da m 10,00 a m 15,00

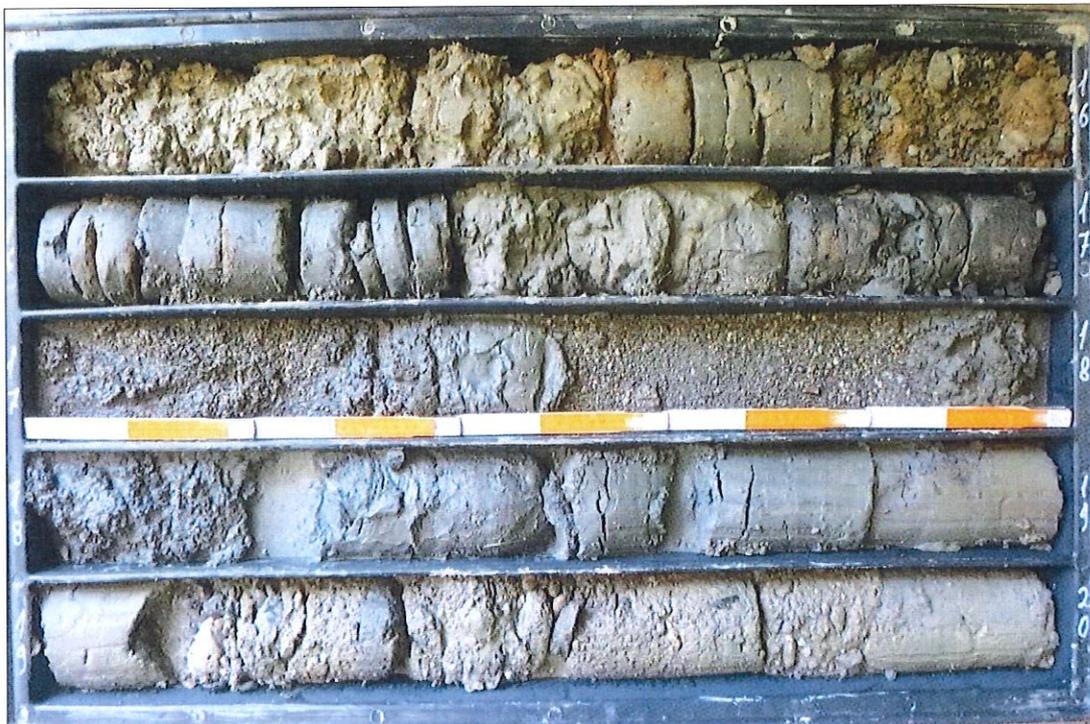
Cassetta n° 4 - profondità da m 15,00 a m 20,00

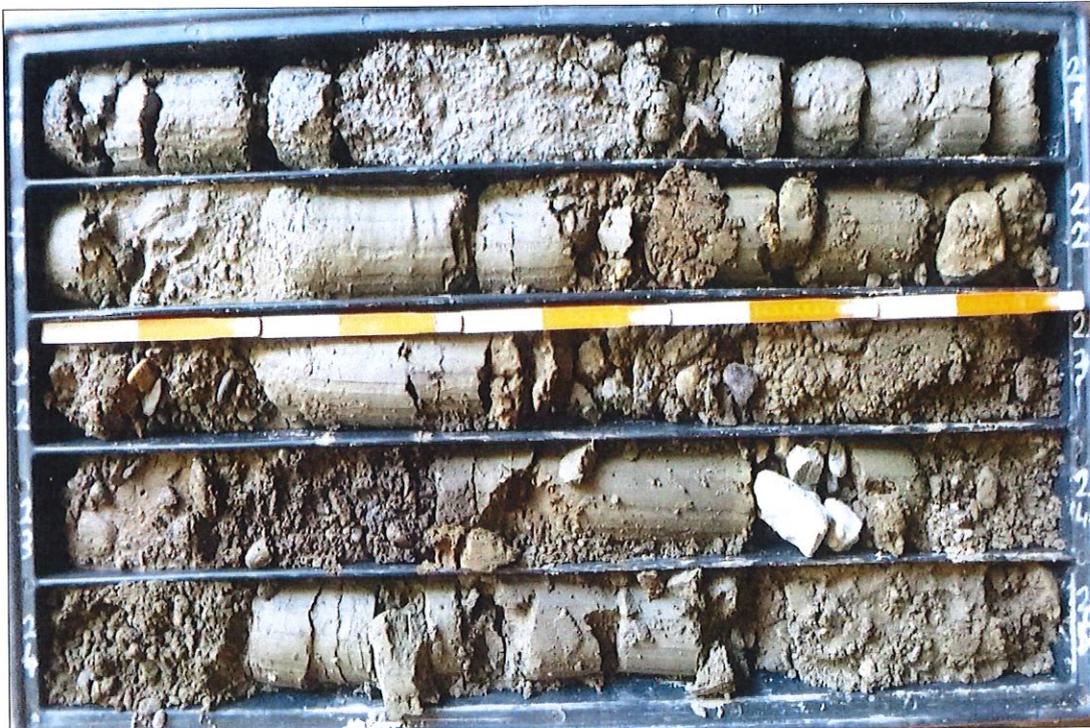
Cassetta n° 5 - profondità da m 20,00 a m 25,00
