Produktionszone von  
Landesinteresse „Sandhof“  
(Baulos A1 und Baulos A6) in  
Sinich in der Gemeinde Meran

Zona produttiva di interesse  
provinciale “Sandhof” (lotto A1 e  
lotto A6) a Sinigo nel Comune di  
Merano Merano

# Charakterisierungsplan Piano di caratterizzazione

Meran/o: 12.09.2018

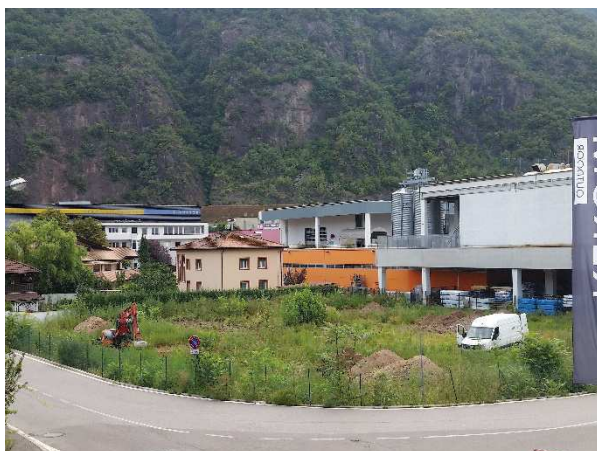
Abb. 1: Übersichtsfoto Baulos A1  
Fig. 1: Foto lotto A1

Derzeit liegen die untersuchten Areale brach.

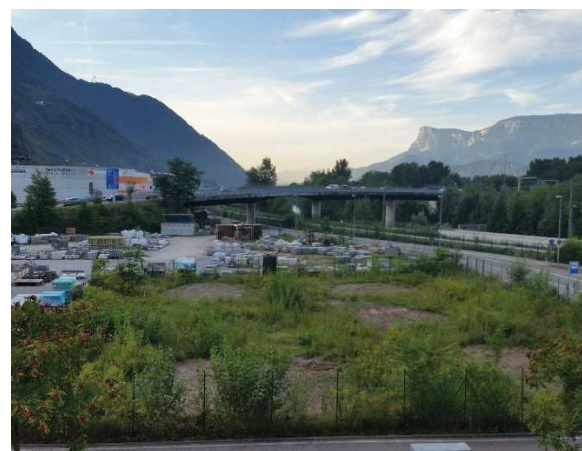
Abb. 2: Übersichtsfoto Baulos A6  
Fig. 2: Foto lotto A6

Al momento le aree indagate sono in disuso.

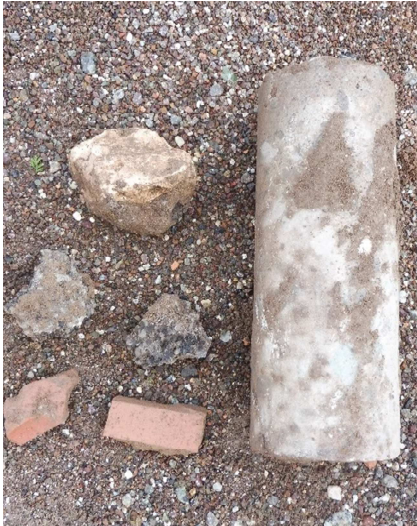
Nel pozzetto esplorativo 3 al centro del lotto A1 il materiale di riporto si spinge fino ad una profondità di 2,20 sotto il p.c. e contiene molte macerie.

Abb. 4: Bauschuttreste in Sch3  
Fig. 4: resti di macerie in Sch3

In Übereinstimmung mit den Bauschuttresten bei Sch3 und Sch4 wurden auch erhöhte Werte an Schwermetallen festgestellt. Es wurden einerseits leichte Verunreinigungen (innerhalb der Spalte B der Tab. 1 des B.L.R. 1072/2005 - gelb gefärbt) für Blei (Sch3 und Sch4), Quecksilber, Kupfer und Zink (Sch3) festgestellt, andererseits lagen bei beiden Proben die Arsen-Werte oberhalb des Grenzwertes für Flächen in Gewerbe- und Industriezonen (oberhalb der Spalte B der Tab. 1 des B.L.R. 1072/2005 - rot gefärbt) und daher oberhalb der für das Untersuchungsareal zulässigen Grenzwerte: Sch3 (Arsen: 121 mg/kg) und Sch4 (Arsen: 89 mg/kg).

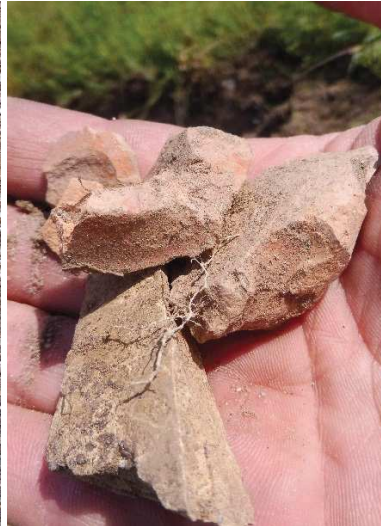
Abb. 5: Ziegelreste in Sch8  
Fig. 5: resti di laterizi in Sch8

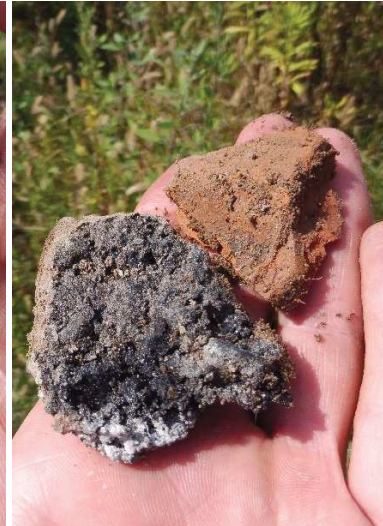
Abb. 6: Bauschuttreste in Sch10  
Fig. 6: resti di macerie in Sch10

- Im östlichen Bereich von Baulos A1 (Sch1, Sch2, Sch3 und Sch4) sowie im nördlichen Bereich von Baulos A6 (Sch9, Sch10 und Sch11) konnten in Tiefen von 0,10 m bis ca. 3,50 m unter GOK zwischengeschaltete gelbe Sandlinsen (maximale Mächtigkeit: einige dm) festgestellt werden.

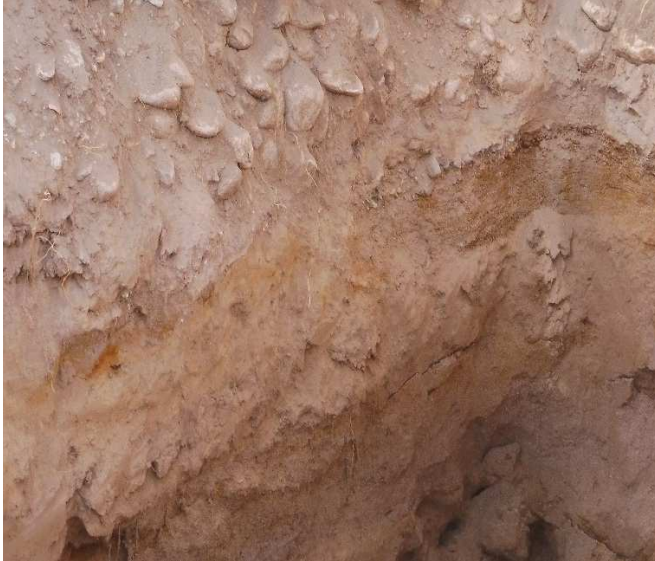
Anche negli studi precedenti nell'area limitrofa sono state identificate queste lenti di sabbia gialla, nelle quali è stata trovata una concentrazione elevata di arsenico geogenico.

Abb. 9: Gelbe Sandlinsen in Sch4  
Fig. 9: lenti di sabbia gialla in Sch4

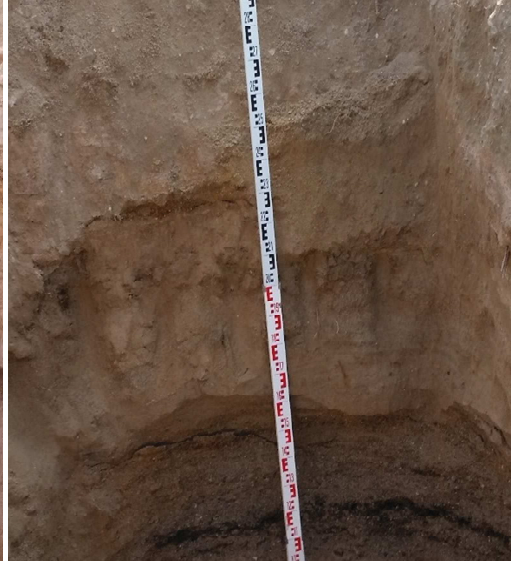
Abb. 10: Gelbe Sandlinsen in Sch11  
Fig. 10: : lenti di sabbia gialla in Sch11

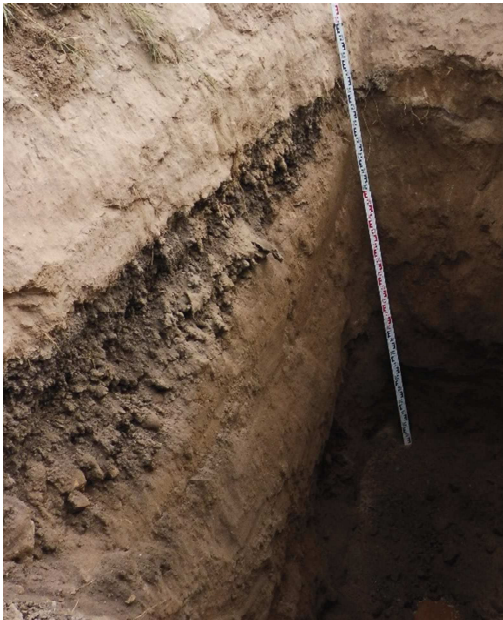
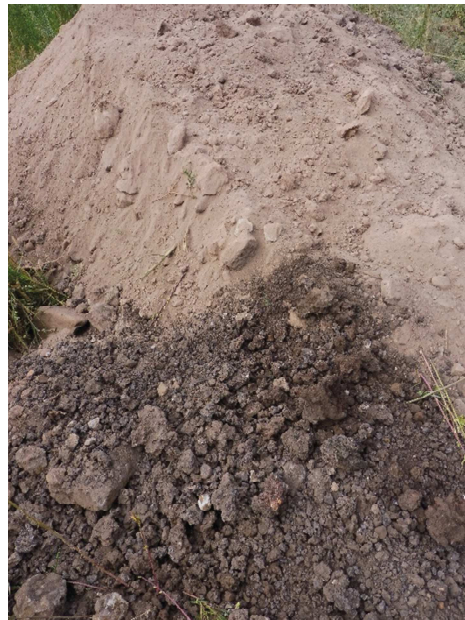
- Im Erkundungsschurf Sch6 im nordwestlichen Bereich von Baulos A1 wurde in einer Tiefe von 0,50 m bis ca. 1,00/1,30 m unter GOK Ansammlungen von schwarzen Schlacken, die ein klarer Hinweis auf Ablagerungen von Industrieabfällen sind, angetroffen.

- Nel pozzetto esplorativo Sch6 nella parte nordovest del lotto A1 in una profondità da 0,50 m fino a ca. 1,00/1,30 m sotto p.c. sono stati trovati accumuli di scorie nere, che sono un segno chiaro di deposizione di rifiuti industriali.

Abb. 11 und 12: Schwarze Schlacken in Sch6  
Fig. 11 e 12: scorie nere in Sch6

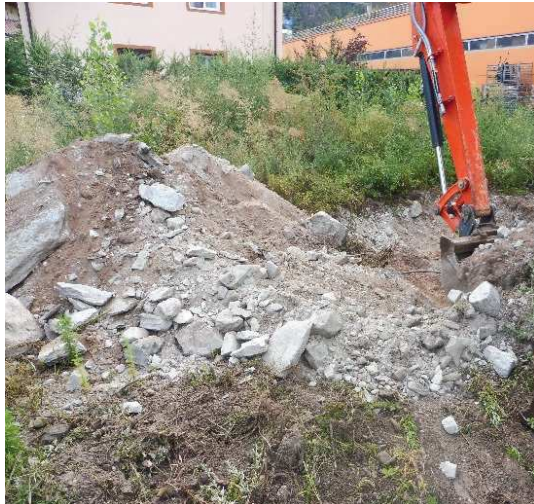
- Nel materiale di riporto nel lotto A1 sono stati ritrovati grossi blocchi di paragneiss, con diametro fino a 2,00m. Nel lotto A1 sono stati reperiti nei pozzetti Sch1, Sch2, Sch5 e Sch7.

Abb. 7: Große Gesteinsblöcke in Sch1  
Fig. 7: blocchi grossi in Sch1

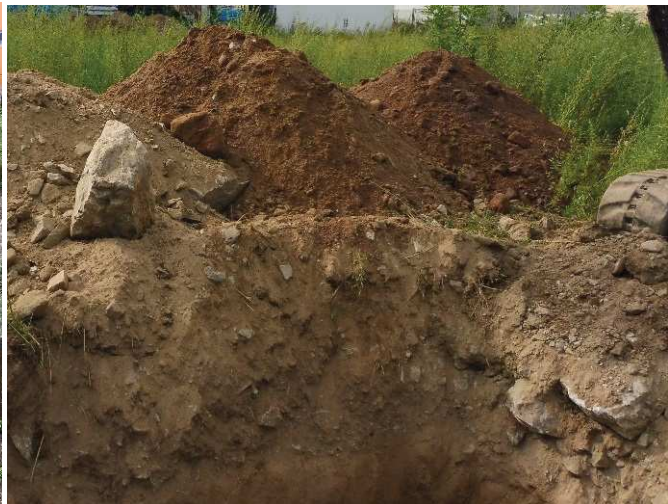
Abb. 8: Große Gesteinsblöcke in Sch5  
Fig. 8: blocchi grossi in Sch5

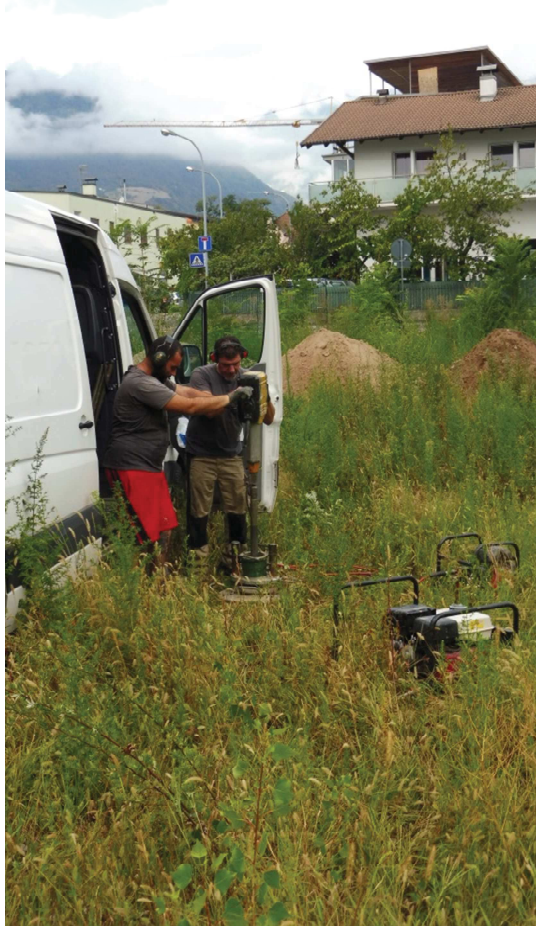
MIKROBOHRUNG NR. CAROTTAGGIO NR.	B 1	BEMABUNG DIMENSIONI	0,05 X 2,00 m	TIEFE: PROFONDITÀ:	5 m	DATUM: DATA:	23.08.2018
-------------------------------------	-----	------------------------	---------------	-----------------------	-----	-----------------	------------

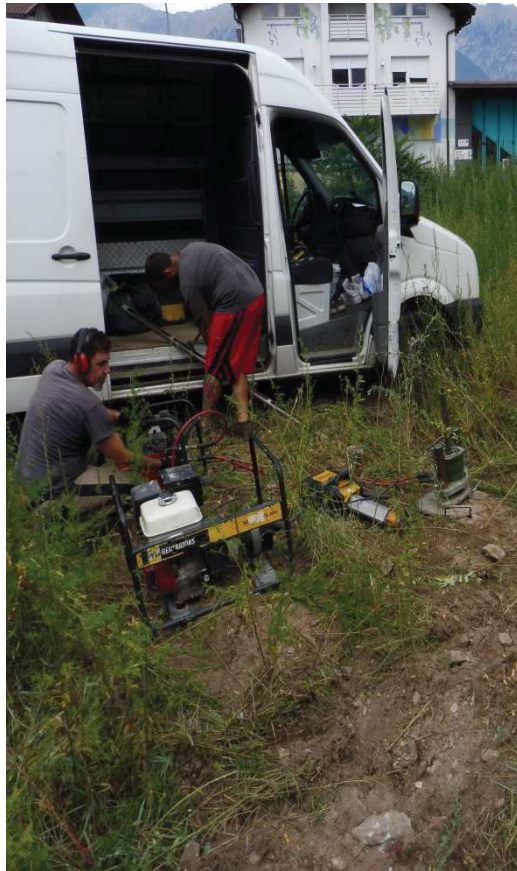
MIKROBOHRUNG NR. CAROTTAGGIO NR.	B 2	BEMABUNG DIMENSIONI	0,05 X 2,00 m	TIEFE: PROFONDITÀ:	5 m	DATUM: DATA:	23.08.2018
-------------------------------------	-----	------------------------	---------------	-----------------------	-----	-----------------	------------

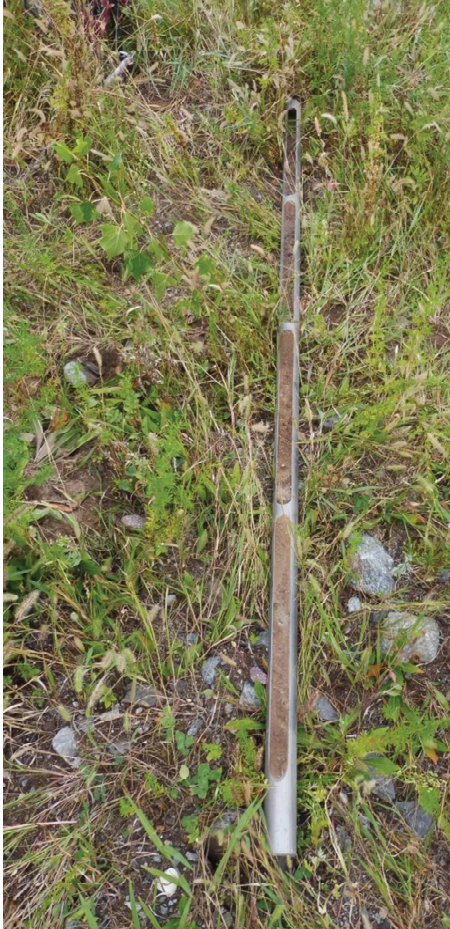
SCHÜRFGRUBE NR. POZZETTO NR.	Sch 1	DIMENSIONI SCAVO SCHURFBEMABUNG	4,00 X 2,00 m	TIEFE: PROFONDITÀ:	3,30 m	DATUM: DATA:	23.08.2018
---------------------------------	-------	------------------------------------	---------------	-----------------------	--------	-----------------	------------

Probennr. Campione nr.	Entnahmetiefe m Profondità prelievo m	Analysierte Parameter Parametri analizzati	Ergebnisse risultati
Sch 1 Mischprobe Campione misto	0- 3,30 m	Schwermetalle Metalli pesanti (As, Cd, Cr VI, Cr tot., Cu, Hg, Ni, Pb, Zn)	As < Tab. 1B

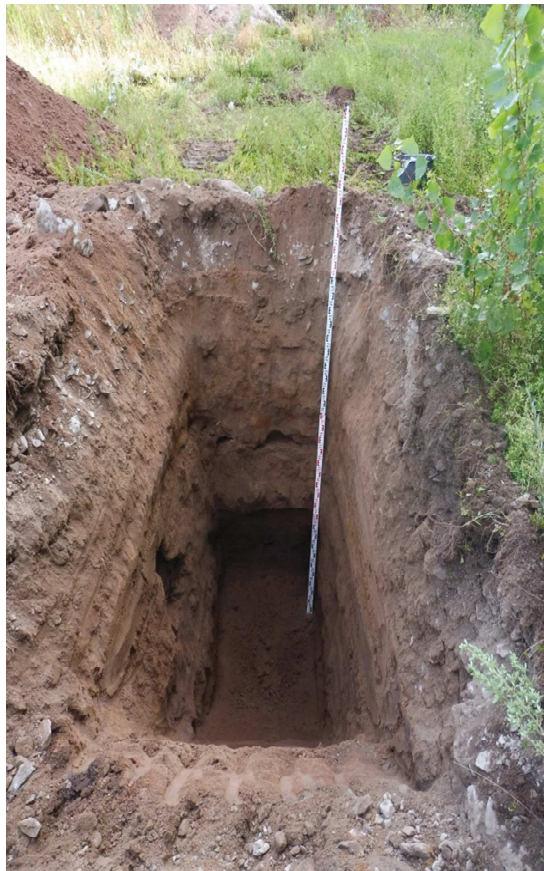
SCHÜRFGRUBE NR. POZZETTO NR.	Sch 2	DIMENSIONI SCAVO SCHURFBEMABUNG	4,00 X 2,00 m	TIEFE: PROFONDITÀ:	3,50 m	DATUM: DATA:	23.08.2018
---------------------------------	-------	------------------------------------	---------------	-----------------------	--------	-----------------	------------

von m da m	bis m a m	Stratigraphisches Profil und Genese <i>Profilo stratigrafico e genesi</i>	Lagerungsdichte <i>Addensamento</i>	Durchlässigkeit <i>Permeabilità</i>	Wasser <i>Acqua</i>	organoleptische Beurteilung <i>descrizione organolettica</i>
0,00	0,10	Mutterboden <i>terreno vegetale</i>	locker <i>sciolto</i>	schwach durchlässig bis durchlässig <i>da poco permeabile a permeabile</i>	nein <i>no</i>	keine Auffälligkeiten <i>nulla da osservare</i>
0,10	0,50	künstliche Aufschüttung: Steine und Blöcke, kiesig, schwach sandig, kantig, grau, Hauptkomponenten: Gneise, ø max. bis zu 2,00 m  <i>materiale di riporto: ciottoli e blocchi, ghiaiosi, debolmente sabbiosi, spigolosi, grigi, soprattutto gneiss, ø max. fino a 2,00 m</i>	locker <i>sciolto</i>	durchlässig <i>permeabile</i>	nein <i>no</i>	keine Auffälligkeiten <i>nulla da osservare</i>
0,50	3,40	Schluff und Feinsand, rötlich braun limo e sabbia fine, rosso-marrone.	mitteldicht <i>compatto</i>	schwach durchlässig <i>poco permeabile</i>	nein <i>no</i>	keine Auffälligkeiten <i>nulla da osservare</i>

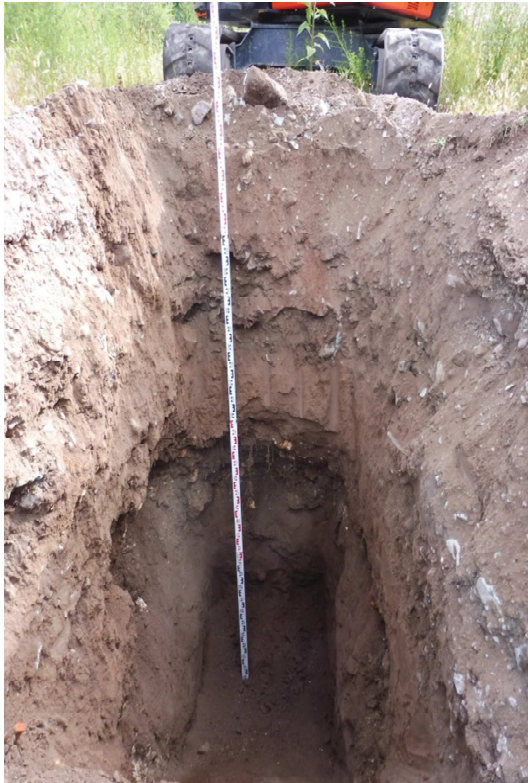
SCHÜRFGRUBE NR. POZZETTO NR.	Sch 3	DIMENSIONI SCAVO SCHURFBEMABUNG	4,00 X 2,00 m	TIEFE: PROFONDITÀ:	3,50 m	DATUM: DATA:	23.08.2018
---------------------------------	-------	------------------------------------	---------------	-----------------------	--------	-----------------	------------

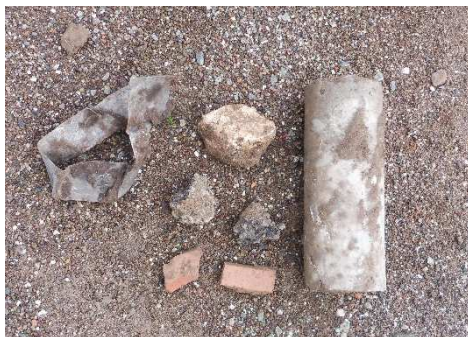
2,20	3,50	Schluff und Feinsand, rötlich braun, mit lokalen gelben Sandlinsen limo e sabbia fine, rosso-marrone, con locali lenti di sabbia gialla	mitteldicht compatto	schwach durchlässig poco permeabile	ja sì	keine Auffälligkeiten nulla da osservare

Probennr. Campione nr.	Entnahmetiefe m Profondità prelievo m	Analysierte Parameter Parametri analizzati	Ergebnisse risultati
Sch 3 Mischprobe Campione misto	0- 3,50 m	Schwermetalle Metalli pesanti  (As, Cd, Cr VI, Cr tot., Cu, Hg, Ni, Pb, Zn)	As > Tab. 1B  Hg, Pb, Cu, Zn < Tab. 1B

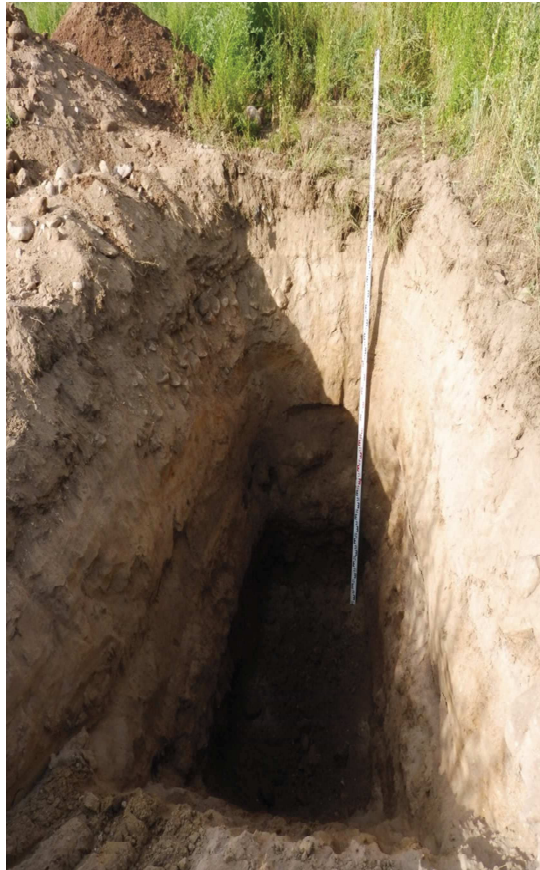
SCHÜRFGRUBE NR. POZZETTO NR.	Sch 4	DIMENSIONI SCAVO SCHURFBEMABUNG	4,00 X 2,00 m	TIEFE: PROFONDITÀ:	3,50 m	DATUM: DATA:	23.08.2018
---------------------------------	-------	------------------------------------	---------------	-----------------------	--------	-----------------	------------

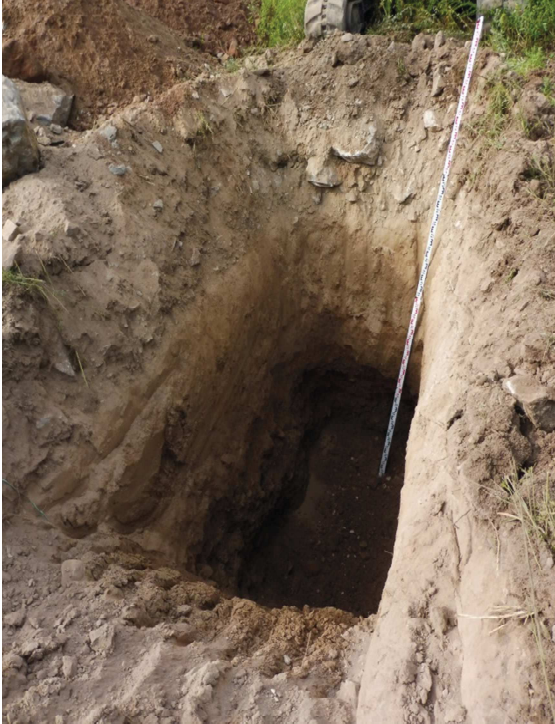
SCHÜRFGRUBE NR. POZZETTO NR.	Sch 5	DIMENSIONI SCAVO SCHURFBEMÄßUNG	4,00 X 2,00 m	TIEFE: PROFONDITÀ:	3,70 m	DATUM: DATA:	23.08.2018

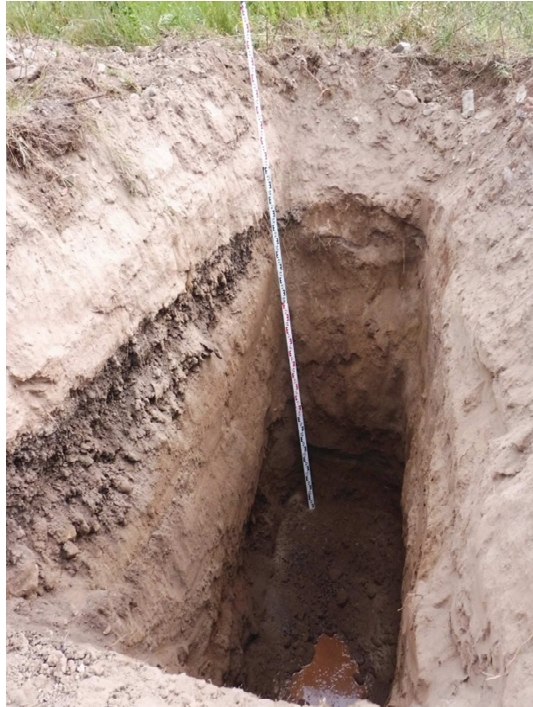
SCHÜRFGRUBE NR. POZZETTO NR.	Sch 6	DIMENSIONI SCAVO SCHURFBEMABUNG	4,00 X 2,00 m	TIEFE: PROFONDITÀ:	3,80 m	DATUM: DATA:	23.08.2018
---------------------------------	-------	------------------------------------	---------------	-----------------------	--------	-----------------	------------

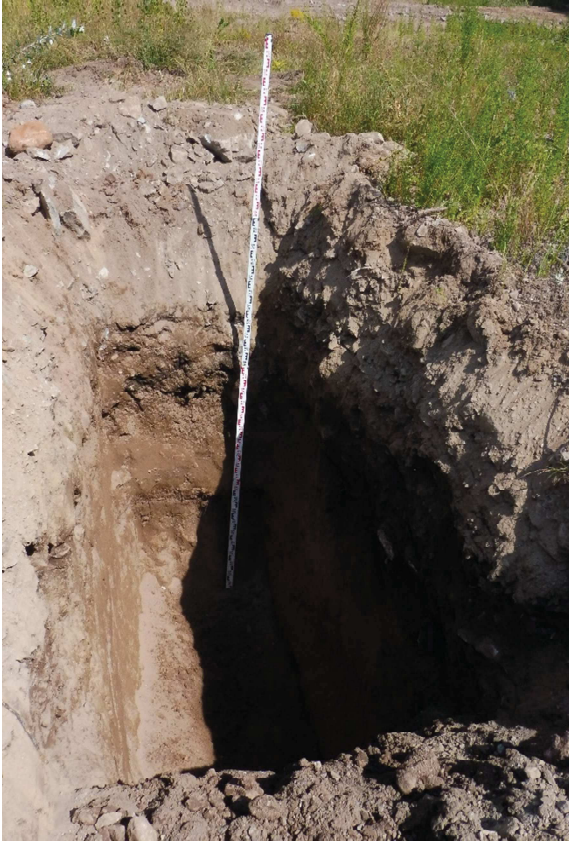
SCHÜRFGRUBE NR. POZZETTO NR.	Sch 7	DIMENSIONI SCAVO SCHURFBEMABUNG	4,00 X 2,00 m	TIEFE: PROFONDITÀ:	3,30 m	DATUM: DATA:	23.08.2018

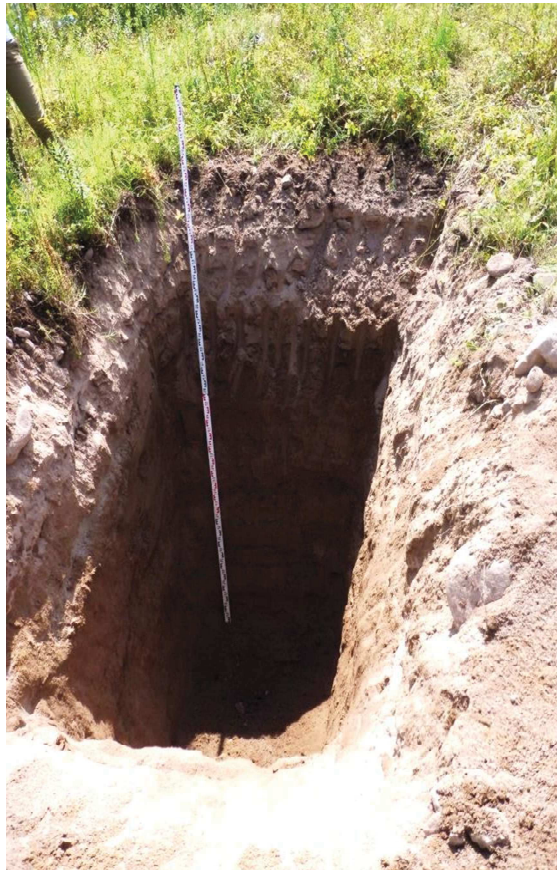
SCHÜRFRUBE NR. POZZETTO NR.	Sch 8	DIMENSIONI SCAVO SCHURFBEMABUNG	4,00 X 2,00 m	TIEFE: PROFONDITÀ:	3,40 m	DATUM: DATA:	23.08.2018
--------------------------------	-------	------------------------------------	---------------	-----------------------	--------	-----------------	------------

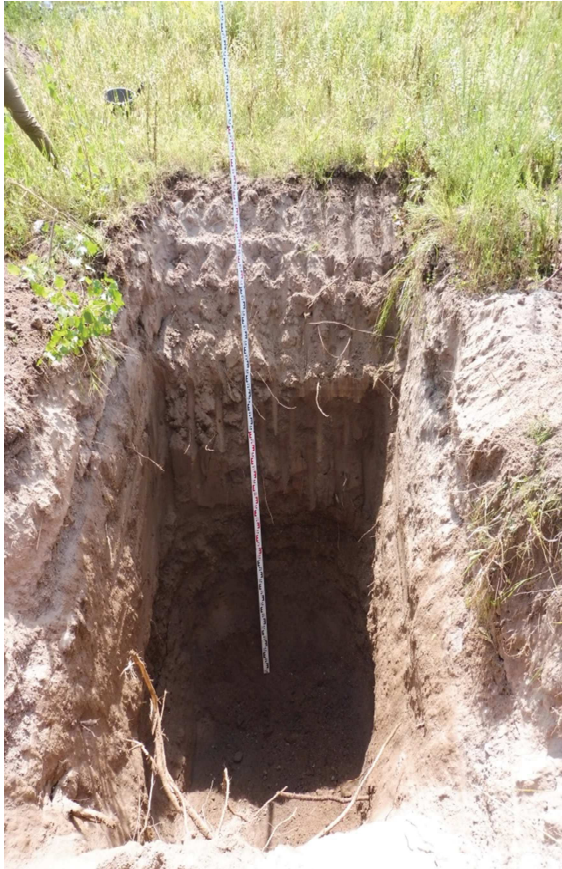
SCHÜRFGRUBE NR. POZZETTO NR.	Sch 9	DIMENSIONI SCAVO SCHURFBEMÄßUNG	4,00 X 2,00 m	TIEFE: PROFONDITÀ:	3,60 m	DATUM: DATA:	23.08.2018
---------------------------------	-------	------------------------------------	---------------	-----------------------	--------	-----------------	------------

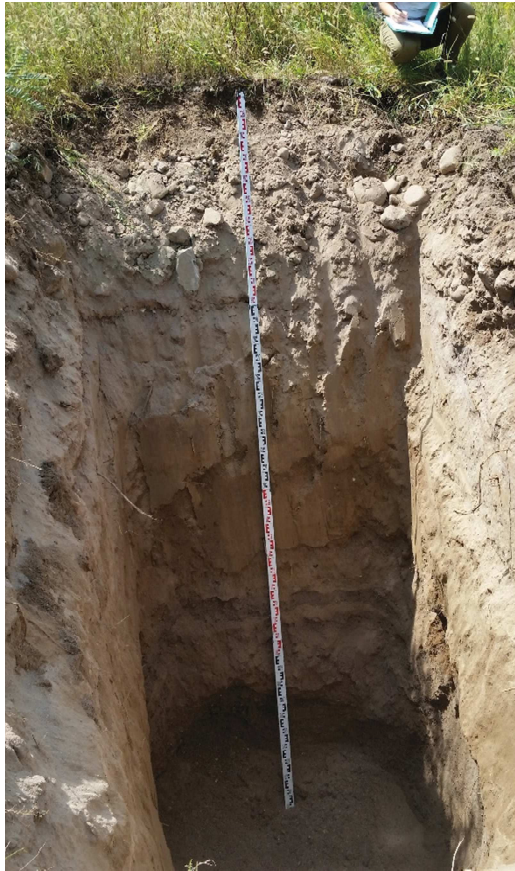
SCHÜRFGRUBE NR. POZZETTO NR.	Sch 10	DIMENSIONI SCAVO SCHURFBEMABUNG	4,00 X 2,00 m	TIEFE: PROFONDITÀ:	3,70 m	DATUM: DATA:	23.08.2018
---------------------------------	--------	------------------------------------	---------------	-----------------------	--------	-----------------	------------

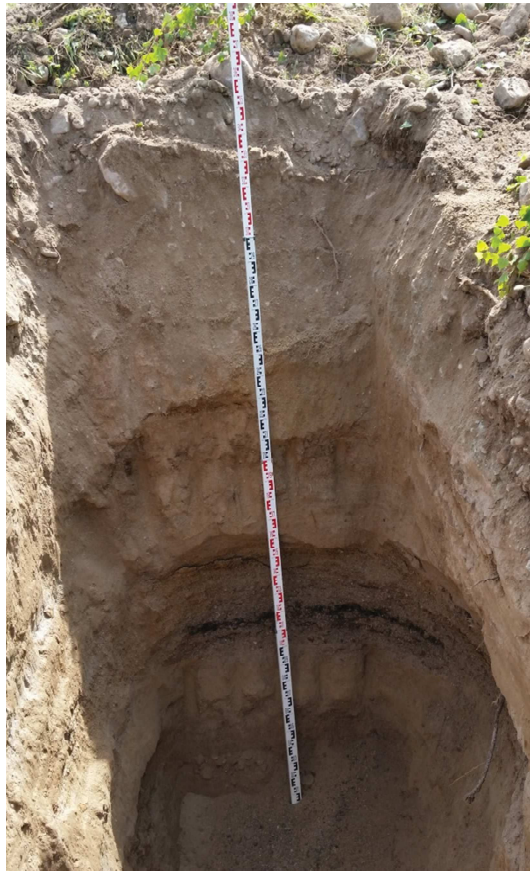
SCHÜRFGRUBE NR. POZZETTO NR.	Sch 11	DIMENSIONI SCAVO SCHURFBEMÄßUNG	4,00 X 2,00 m	TIEFE: PROFONDITÀ:	3,70 m	DATUM: DATA:	23.08.2018
---------------------------------	--------	------------------------------------	---------------	-----------------------	--------	-----------------	------------

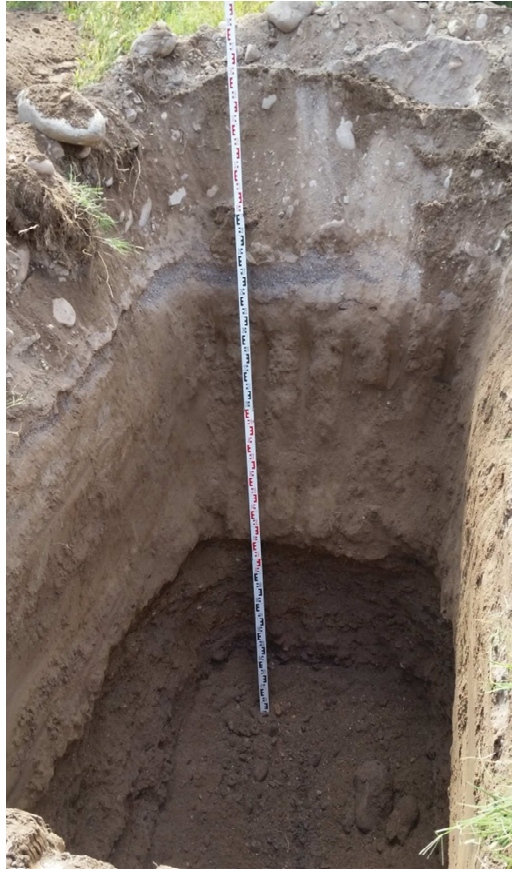
SCHÜRFGRUBE NR. POZZETTO NR.	Sch 12	DIMENSIONI SCAVO SCHURFBEMÄßUNG	4,00 X 2,00 m	TIEFE: PROFONDITÀ:	3,60 m	DATUM: DATA:	23.08.2018
---------------------------------	--------	------------------------------------	---------------	-----------------------	--------	-----------------	------------
