Relazione tecnico – scientifica di Valutazione del Rischio Biologico da batterio *Legionella*

associato all'impianto idro-sanitario in complesso edilizio ad uso abitativo sito in
via S.Vito 4, Cornedo all'Isarco (BZ) - cod. edificio: **A3LA3L**

Committente: Ente proprietario **IPES – WOBI** (Istituto per l'edilizia sociale della Provincia Autonoma di Bolzano – Institut für den sozialen Wohnbau des Landes Südtirol)

Edizione seconda del 04/06/2020 - rinnovo della prima Edizione (febbraio 2012)

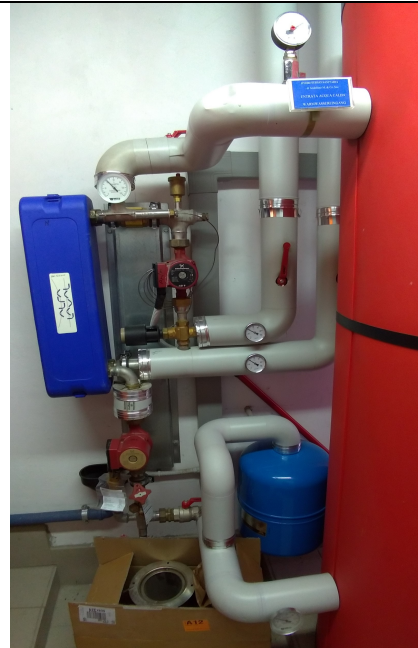
Fig. 4 - scambiatore di calore
esterno al boiler

La produzione di acqua calda sanitaria è centralizzata, con unica centrale termica. E' presente un boiler di accumulo diretto dell'acqua calda sanitaria, della capacità di 500 litri, dotato di scarico di fondo valvolato, attualmente tappato (v. Fig. 5); l'acqua sanitaria viene riscaldata da uno scambiatore esterno (temperatura impostata: 60° in uscita) collegato al boiler mediante un circuito secondario dedicato, la cui circolazione viene attivata tramite sensore in base alla temperatura dell'acqua stoccata; lo scambiatore è a sua volta collegato con circuito primario all'unità termica (caldaia a metano).
